# **Типовые ОШИБКИ проектирования и монтажа поликарбонатных конструкций**

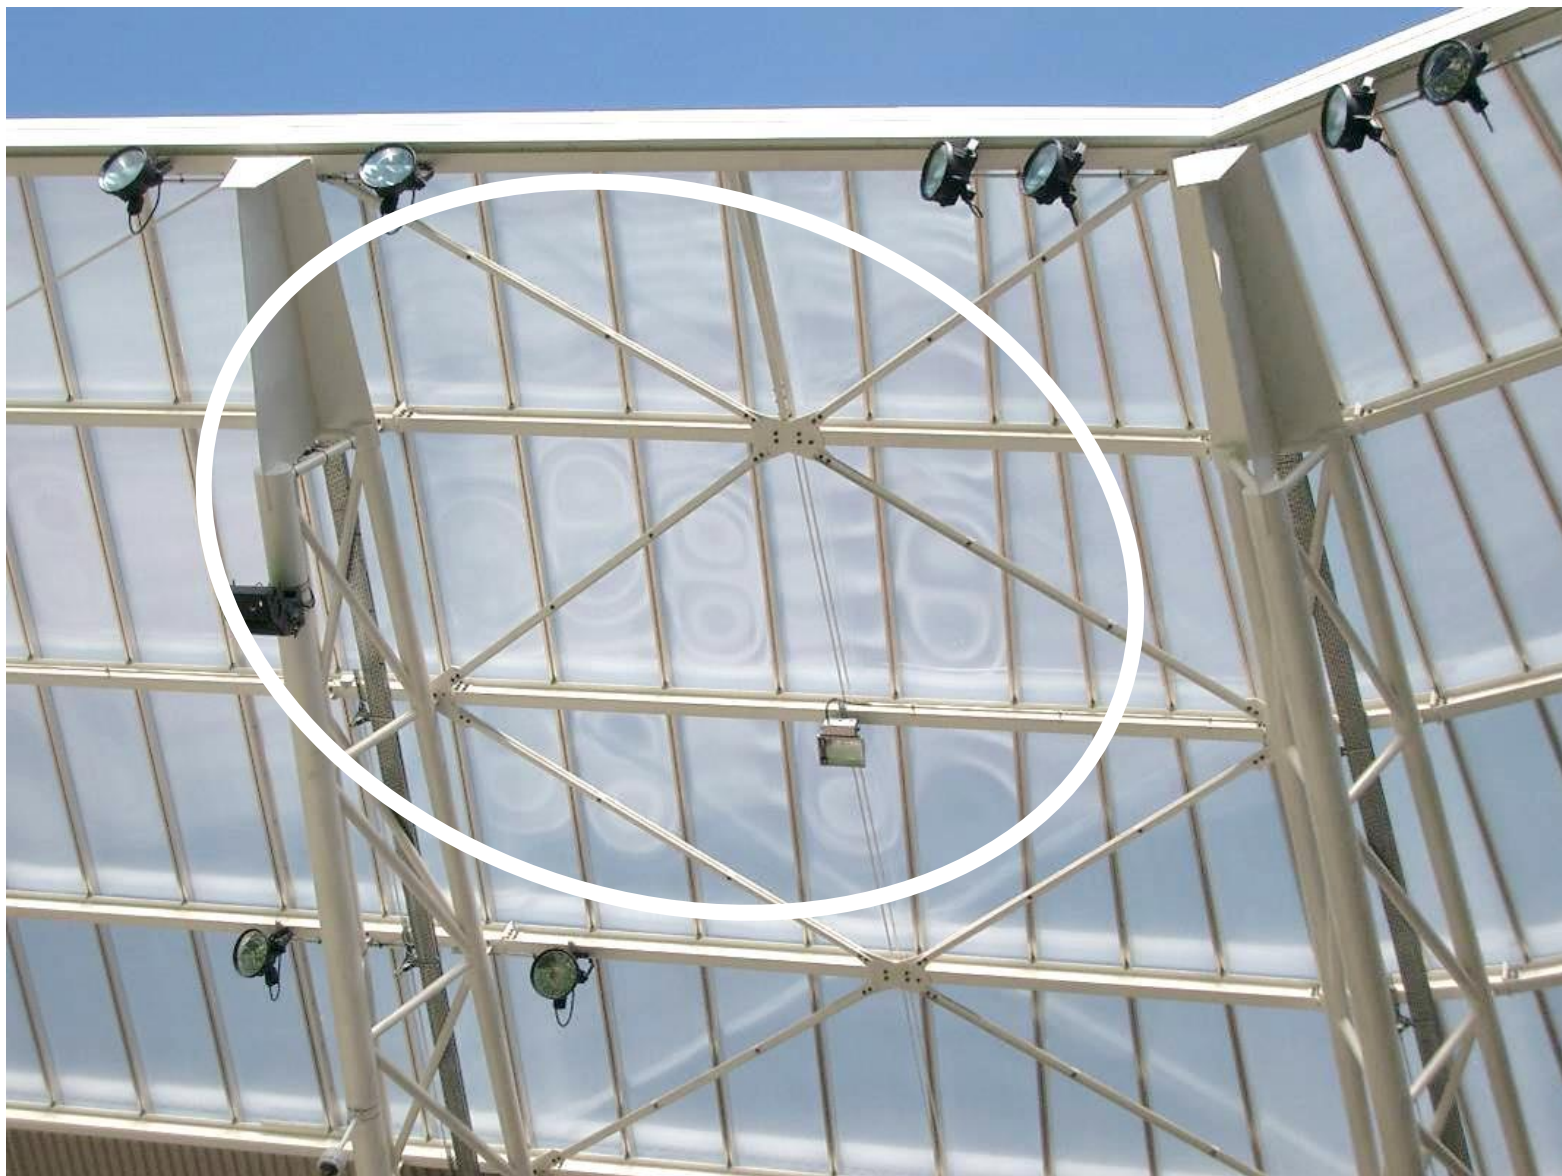
## Проектирование /монтаж без учета термического расширения поликарбоната 0,065 мм/мΔС

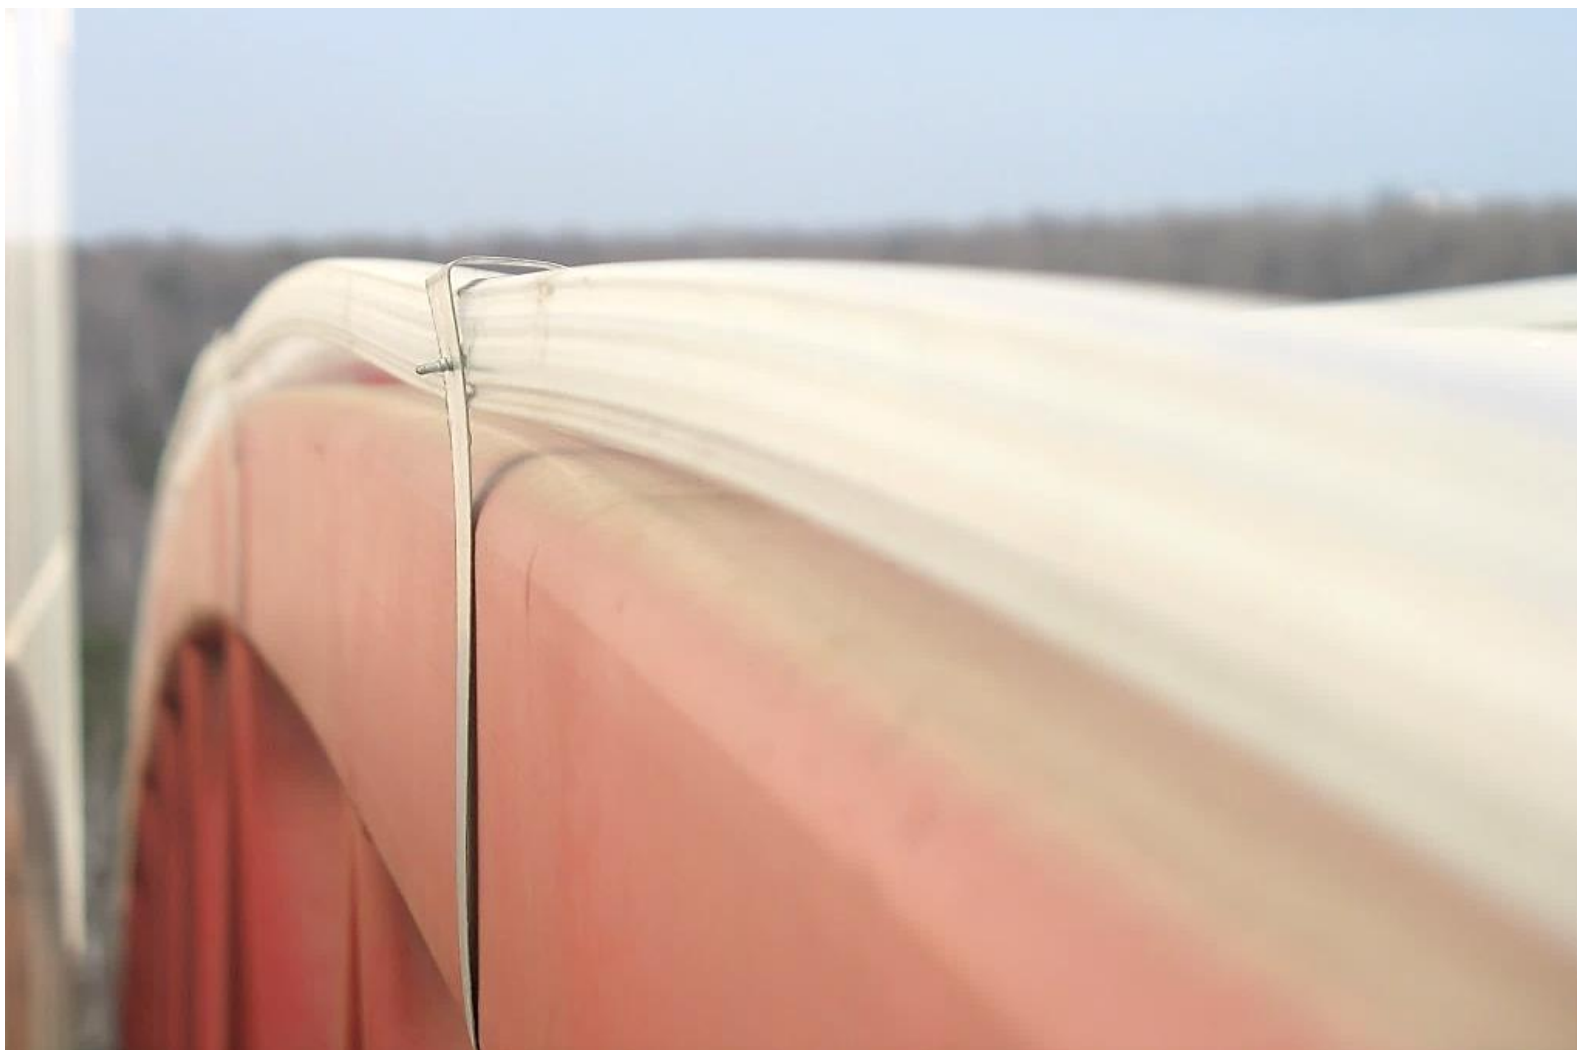
## **Проектирование /монтаж без учета термического расширения поликарбоната 0,065 мм/мΔС**

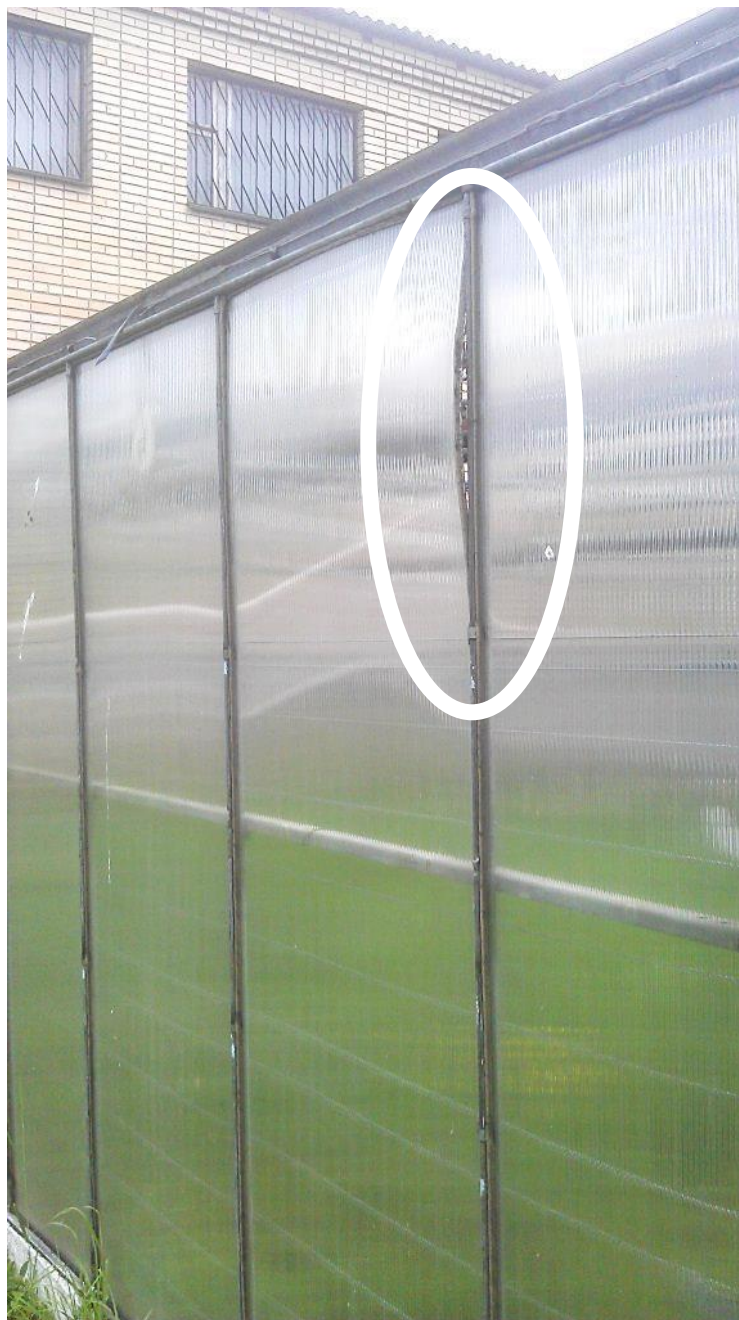
**Проектирование /монтаж  
без учета  
термического  
расширения  
поликарбоната  
0,065 мм/мДС**

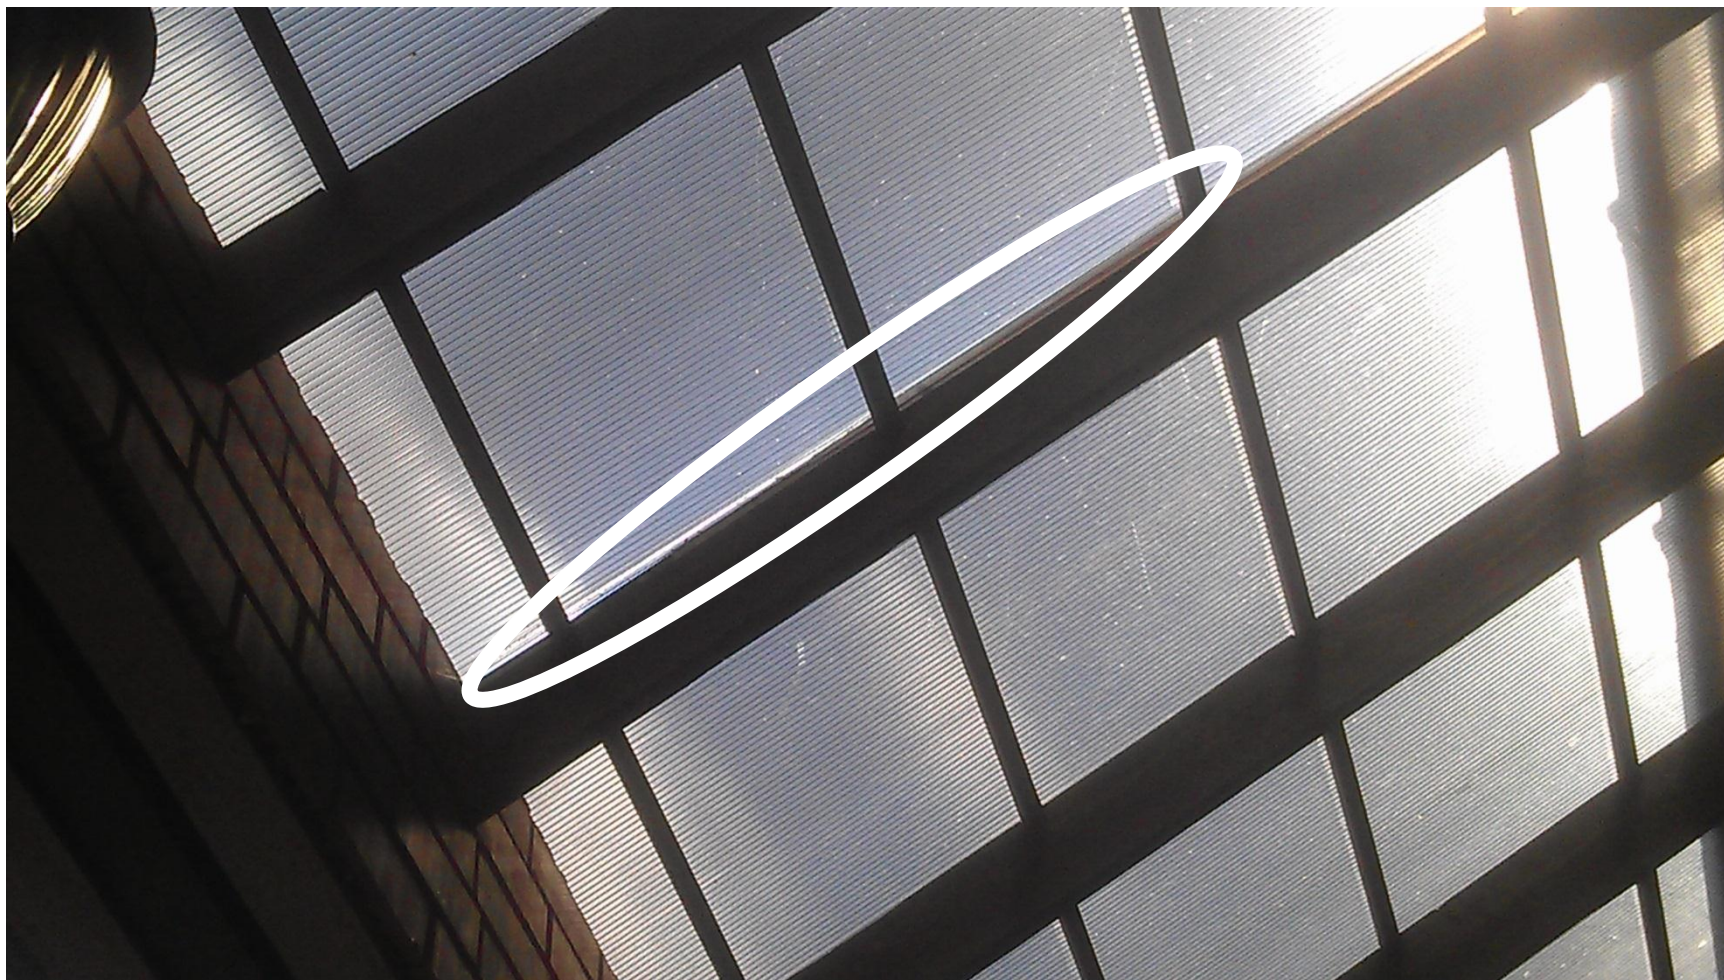
## **Проектирование /монтаж без учета термического расширения поликарбоната 0,065 мм/мΔС**

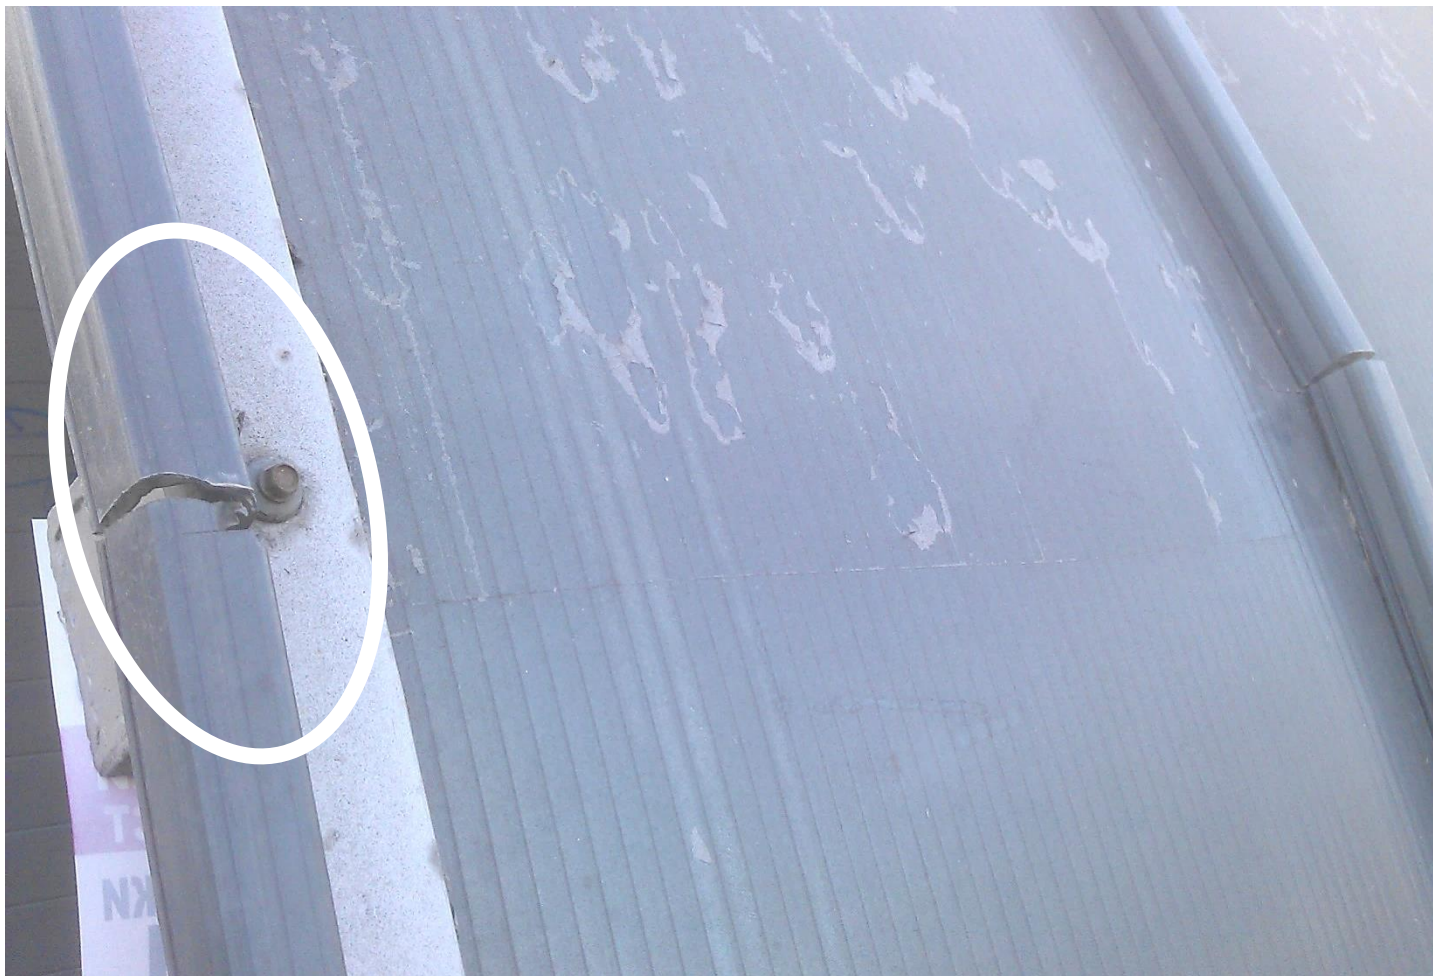
## Проектирование /монтаж без учета термического расширения поликарбоната 0,065 мм/мΔС

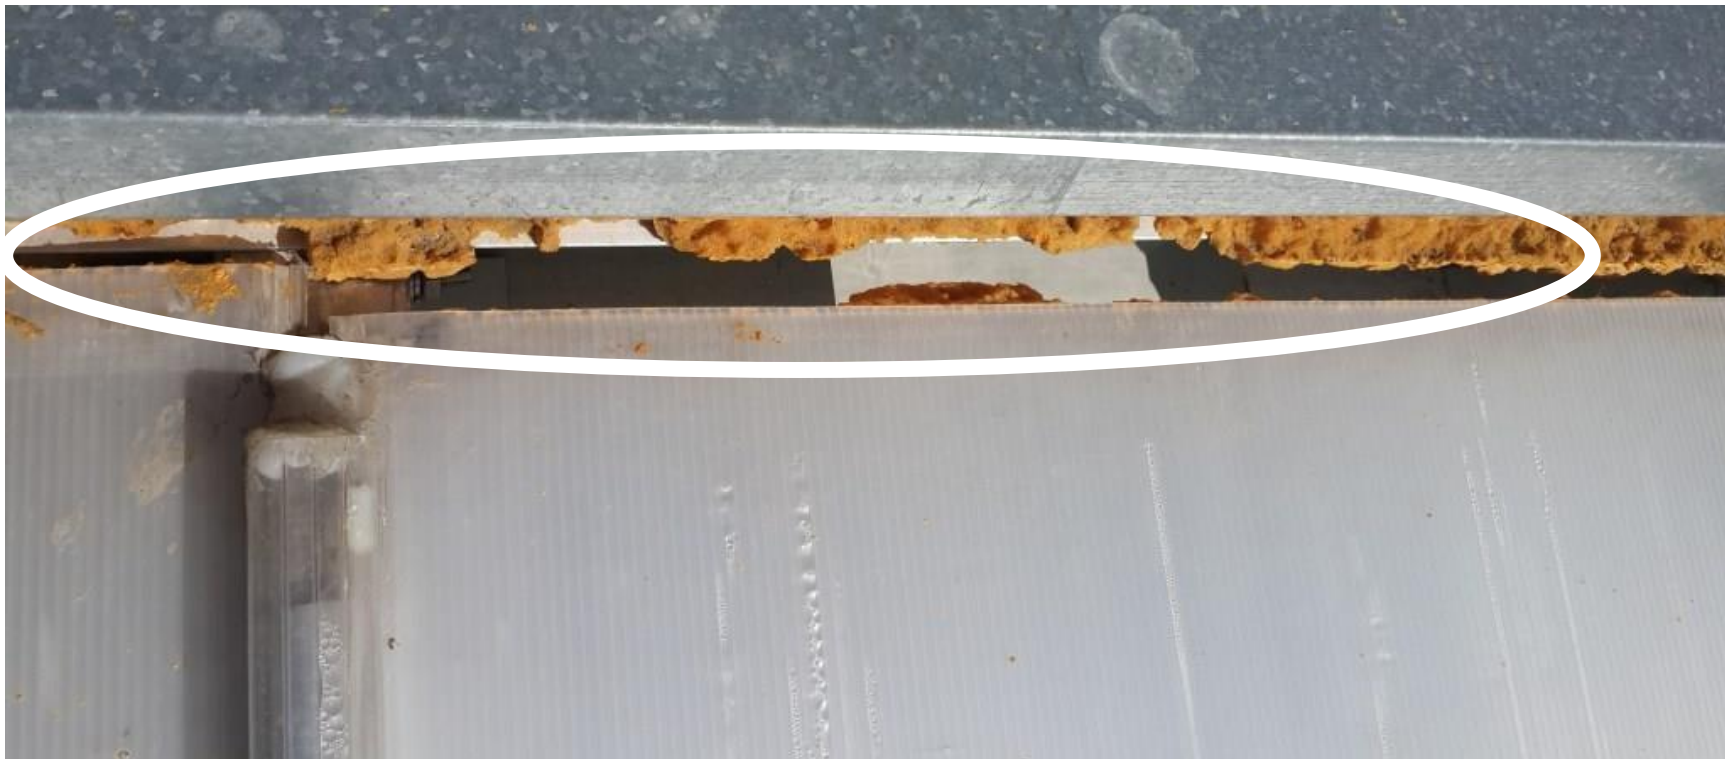
## Проектирование /монтаж без учета термического расширения поликарбоната 0,065 мм/мΔС

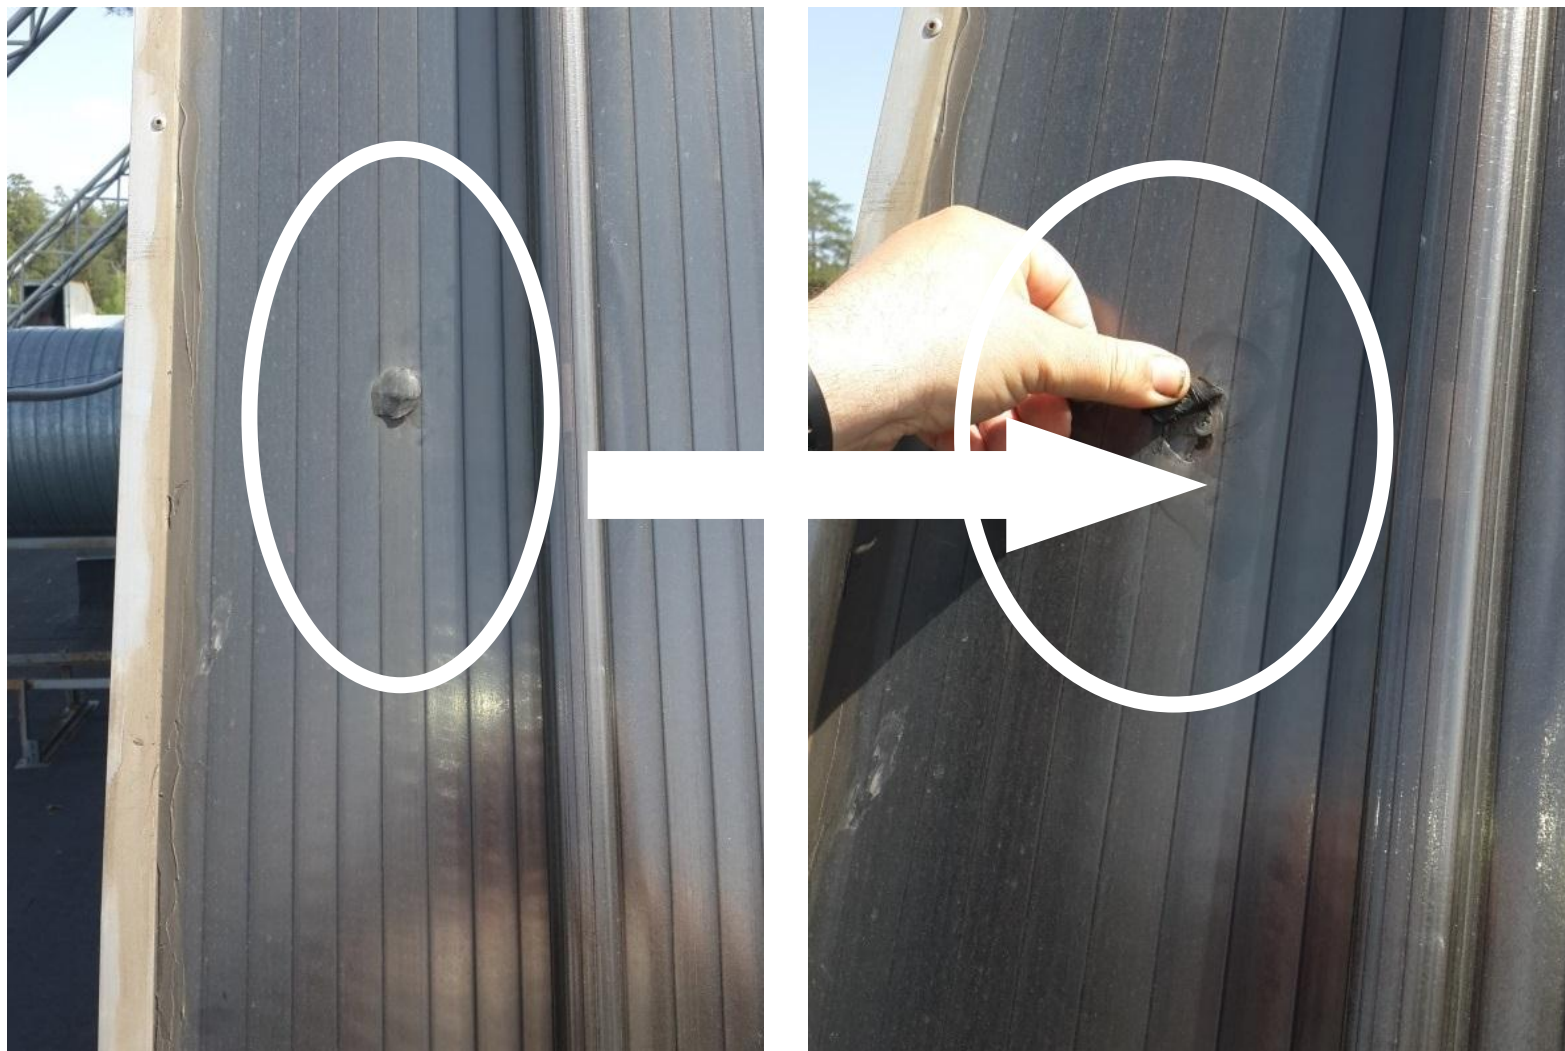
## Проектирование / монтаж без учета термического расширения поликарбоната 0,065 мм/мΔС

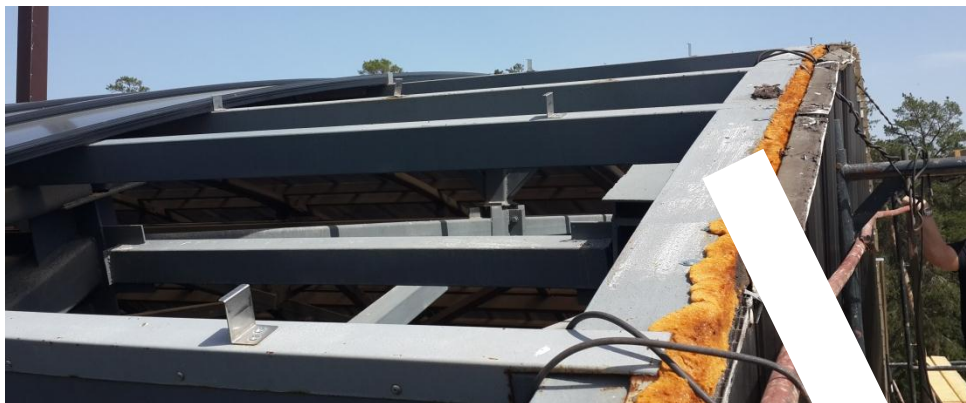
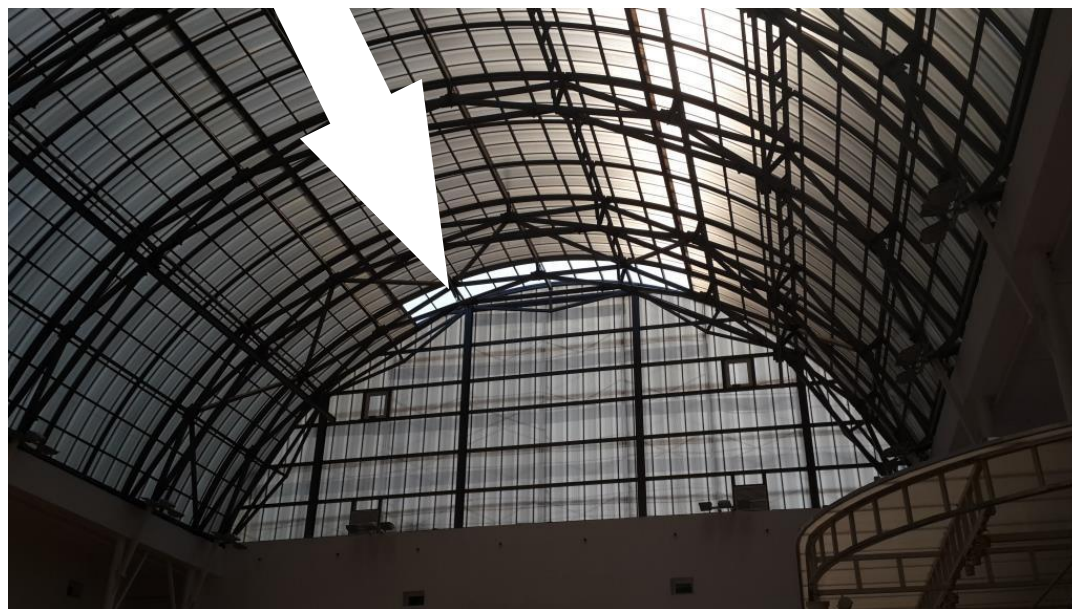
## Проектирование / монтаж без учета термического расширения поликарбоната 0,065 мм/мΔС

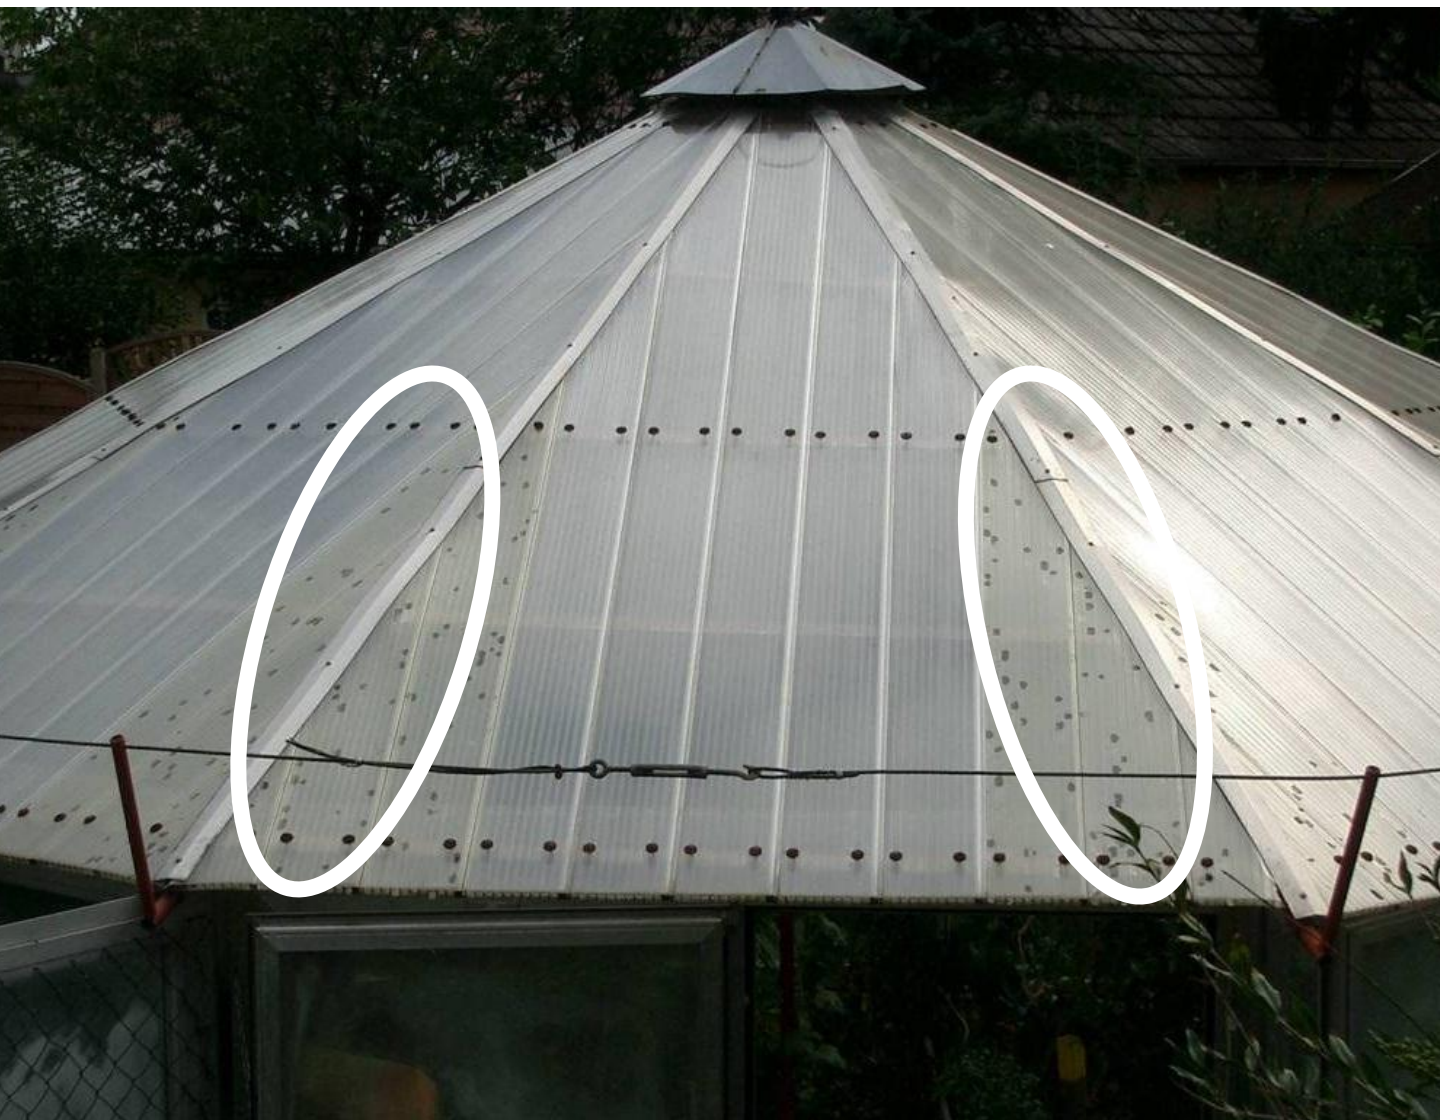
### Человеческий фактор: монтаж без учета расположения УФ-слоя

Качественные (инженерные) листы и замковые панели из сотового поликарбоната имеют УФ –защитный слой с одной стороны. Именно этой стороной вверх следуют устанавливать листы и панели.

При отсутствии контроля строители укладывают листы и панели в произвольном порядке (особенно, если была удалена монтажная пленка)

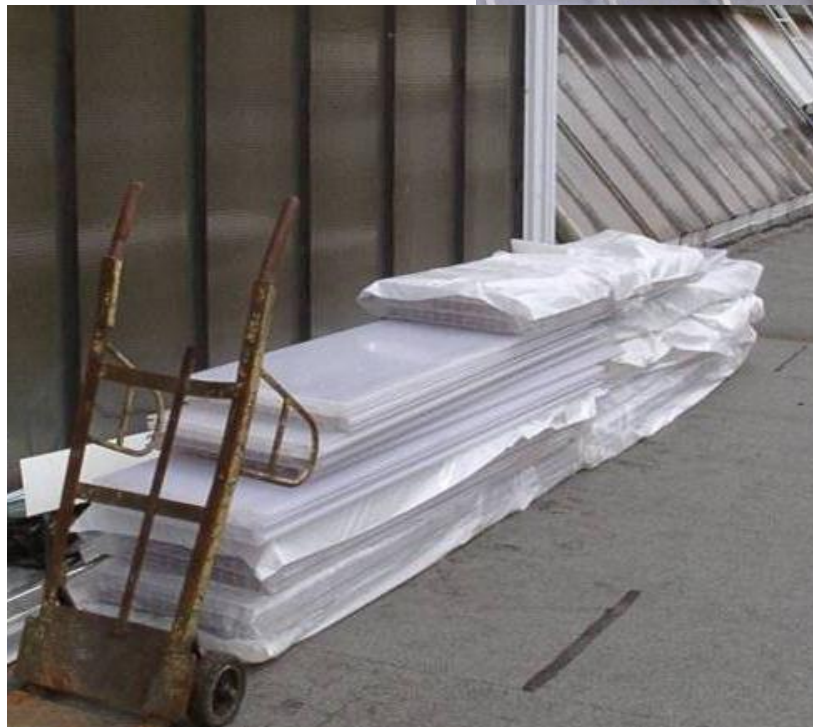
### Человеческий фактор: хранение без учета расположения УФ-слоя

При хранении панели лежат незащищенной стороной (без УФ защиты) к солнцу

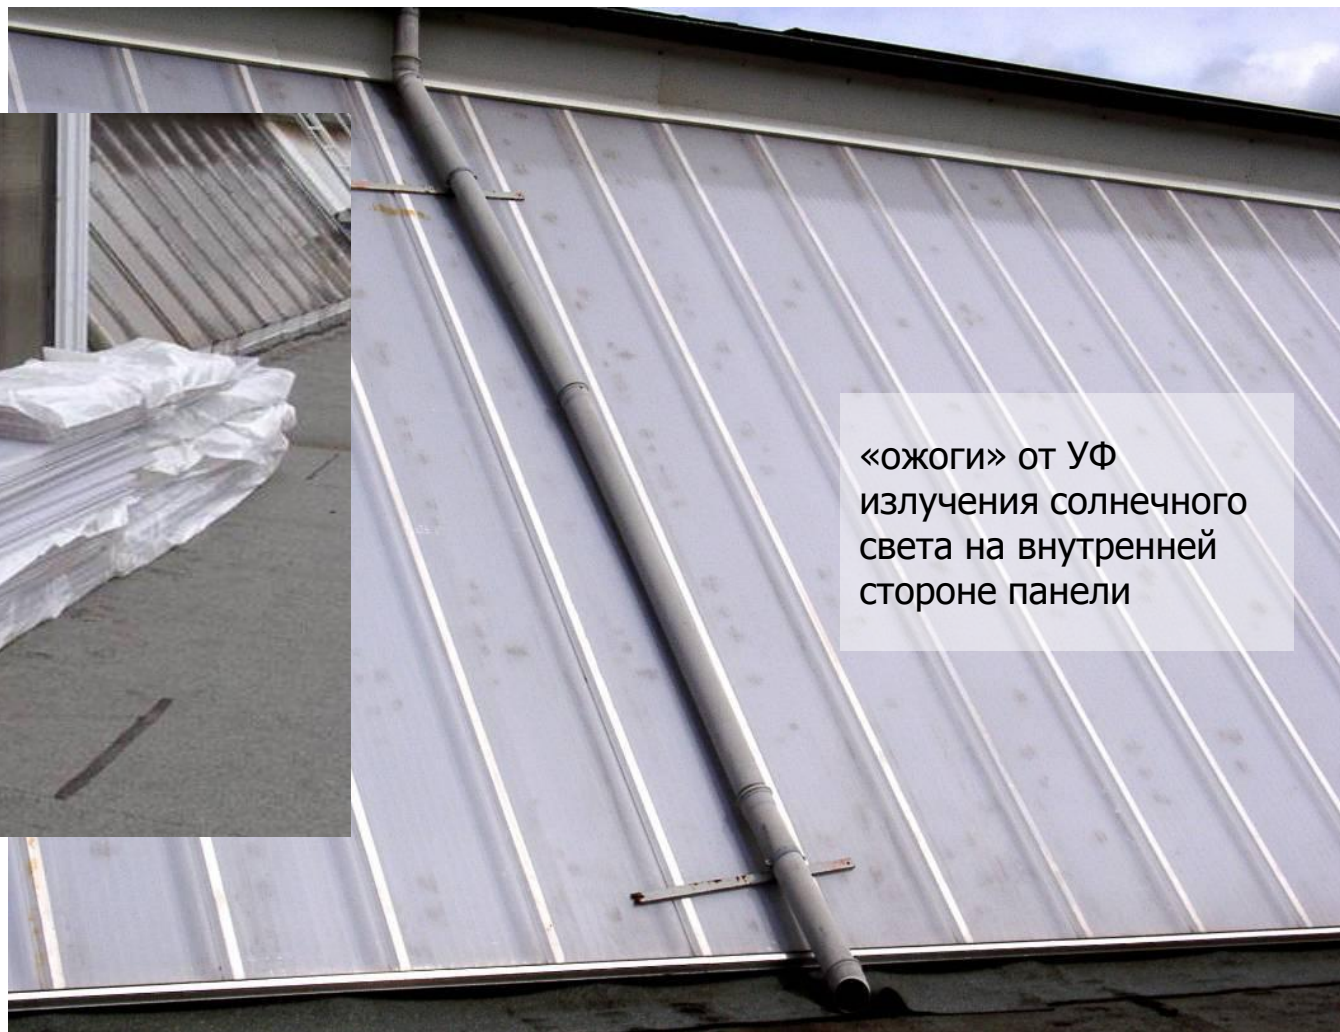
«ожоги» от УФ излучения солнечного света на внутренней стороне панели

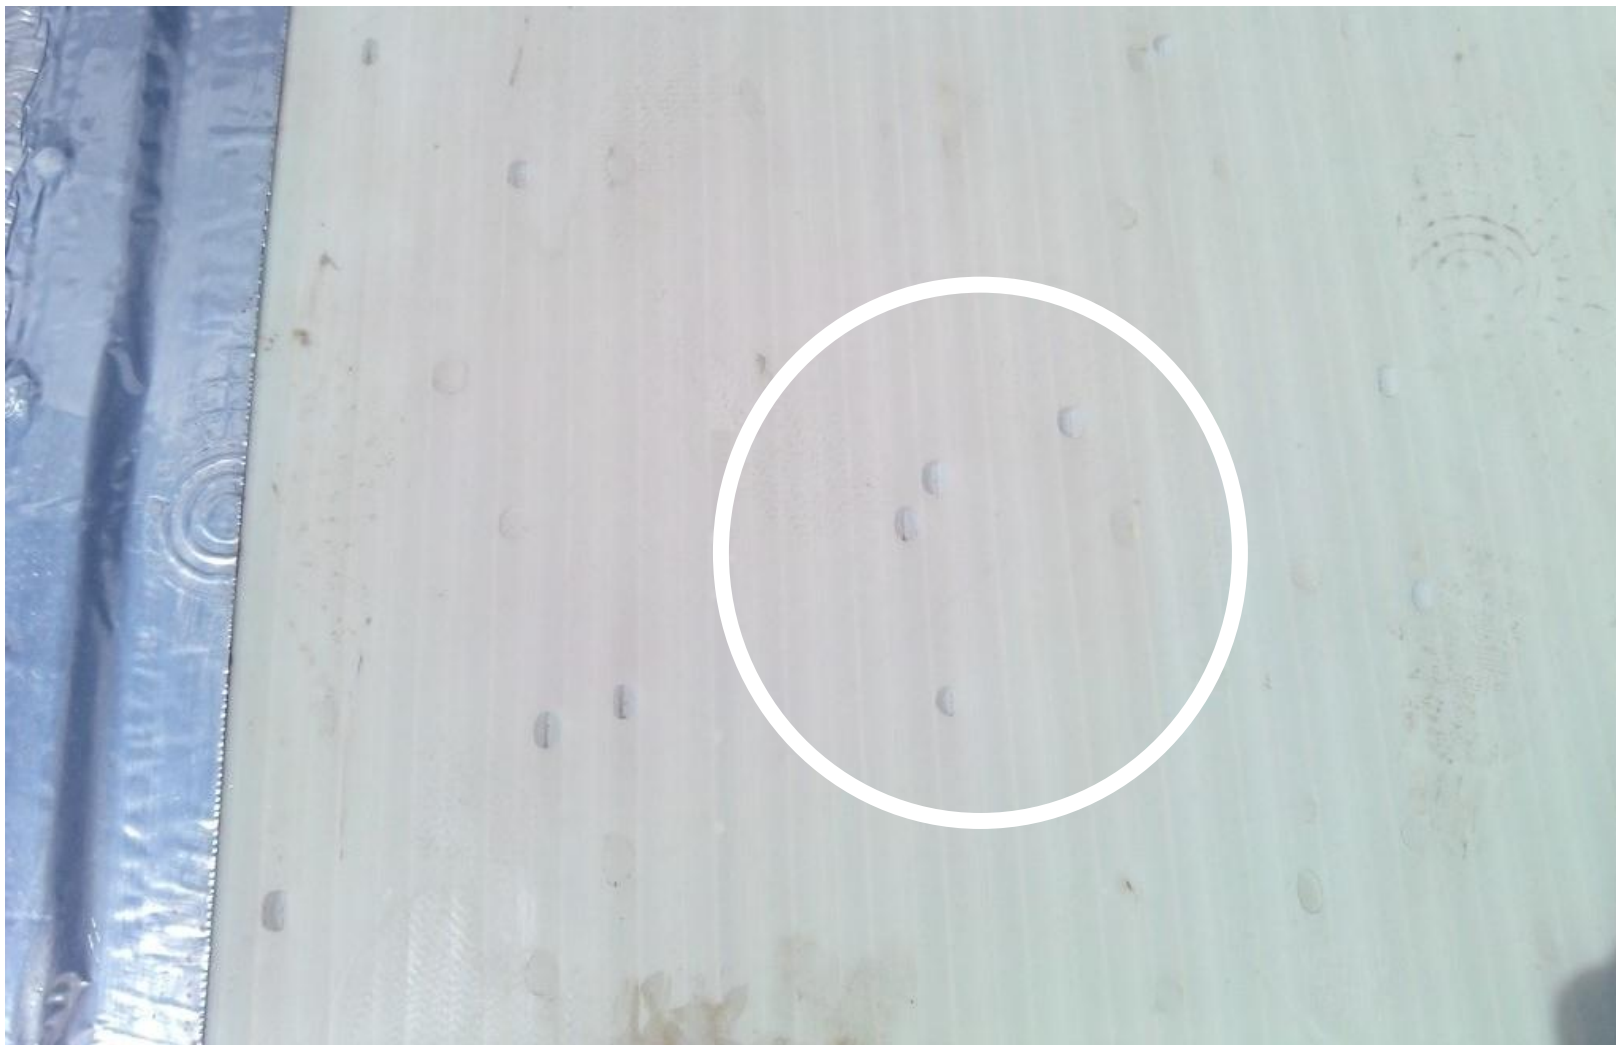
## Применение панелей без УФ-защиты

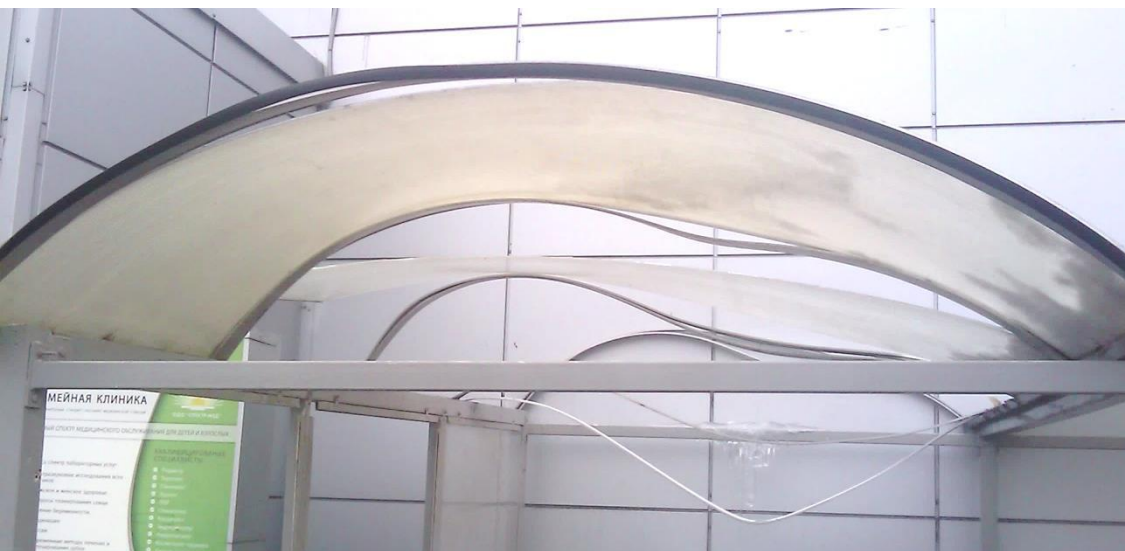
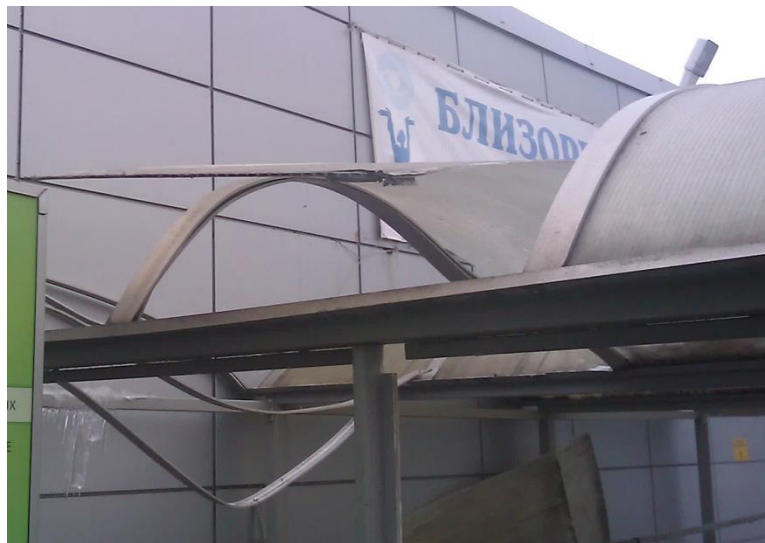
## Отсутствие опорной конструкции или неправильный выбор шага обрешетки

Прогиб листов монолитного и сотового поликарбоната под воздействием снеговой нагрузки произошел в следствие отсутствия необходимой опорной конструкции. В данном случае алюминиевые профили не являются несущими.

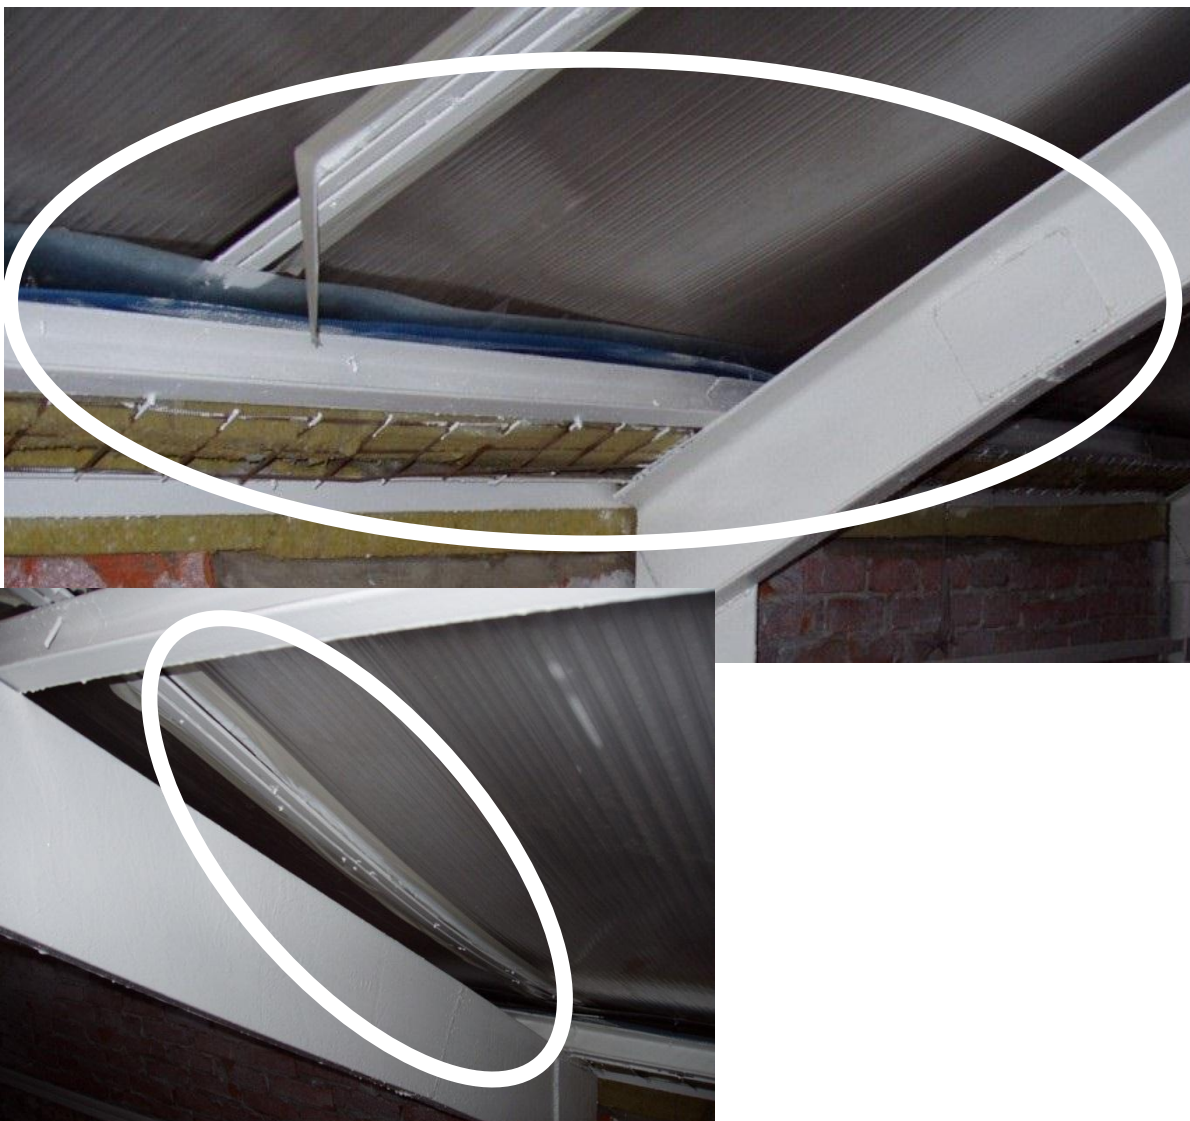
## Отсутствие опорной конструкции или неправильный выбор шага обрешетки

Некорректный расчет шага обрешетки приводит к прогибу поликарбонатных панелей, что чревато риском разрушения конструкции.

Так же в данном примере произведен неправильный монтаж: саморезы вкручены напрямую в поликарбонатную панель, что приводит к появлению мостиков холода и нарушению герметический конструкции и внутренней полости панели.

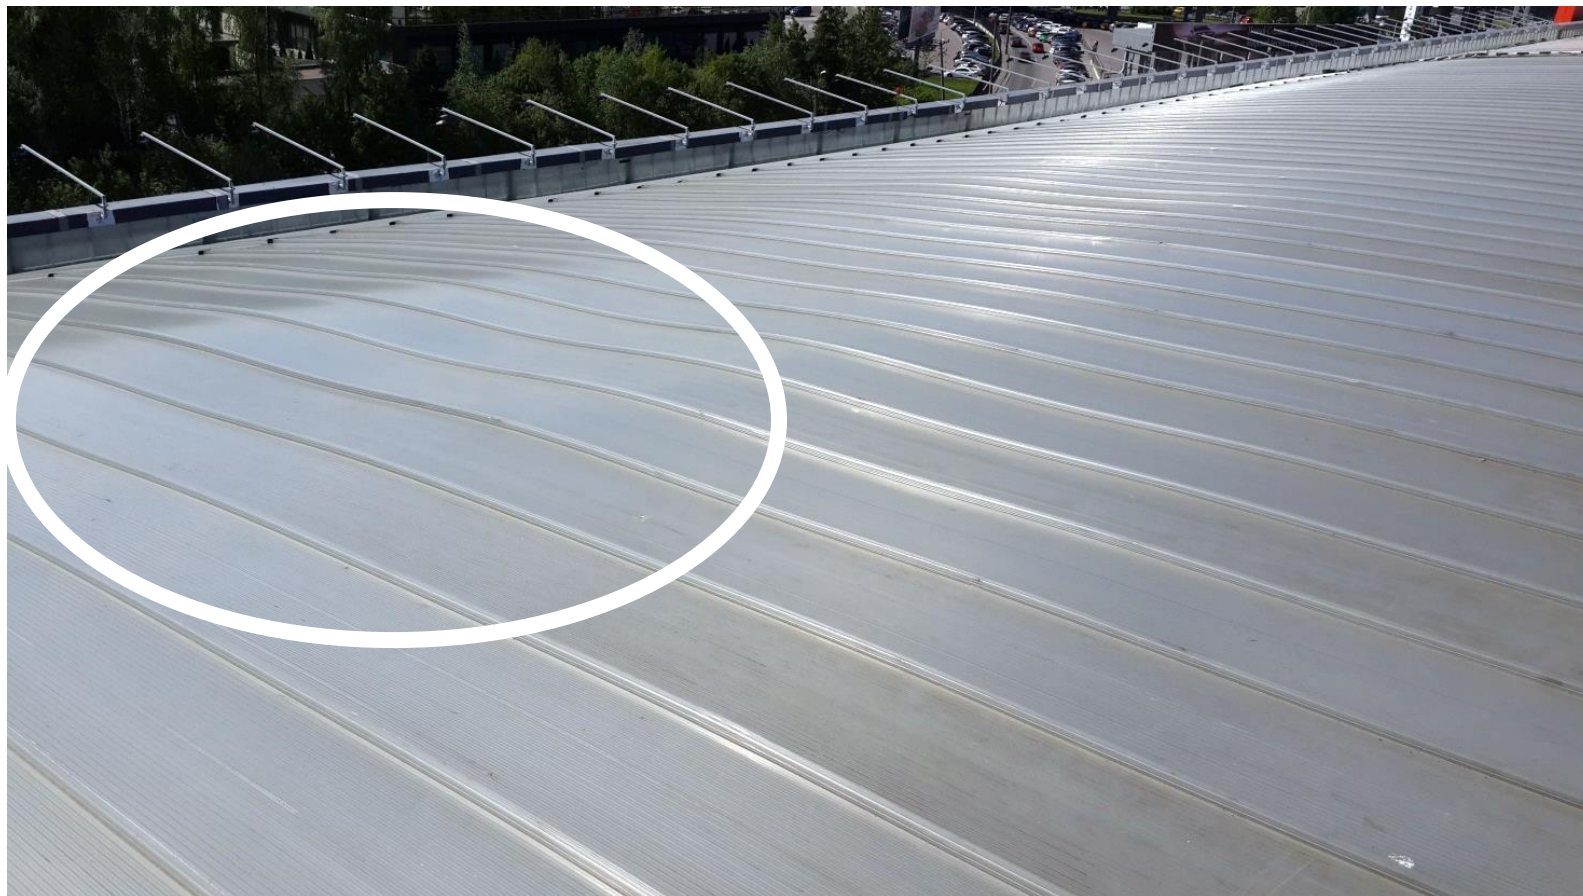
## Отсутствие опорной конструкции или неправильный выбор шага обрешетки

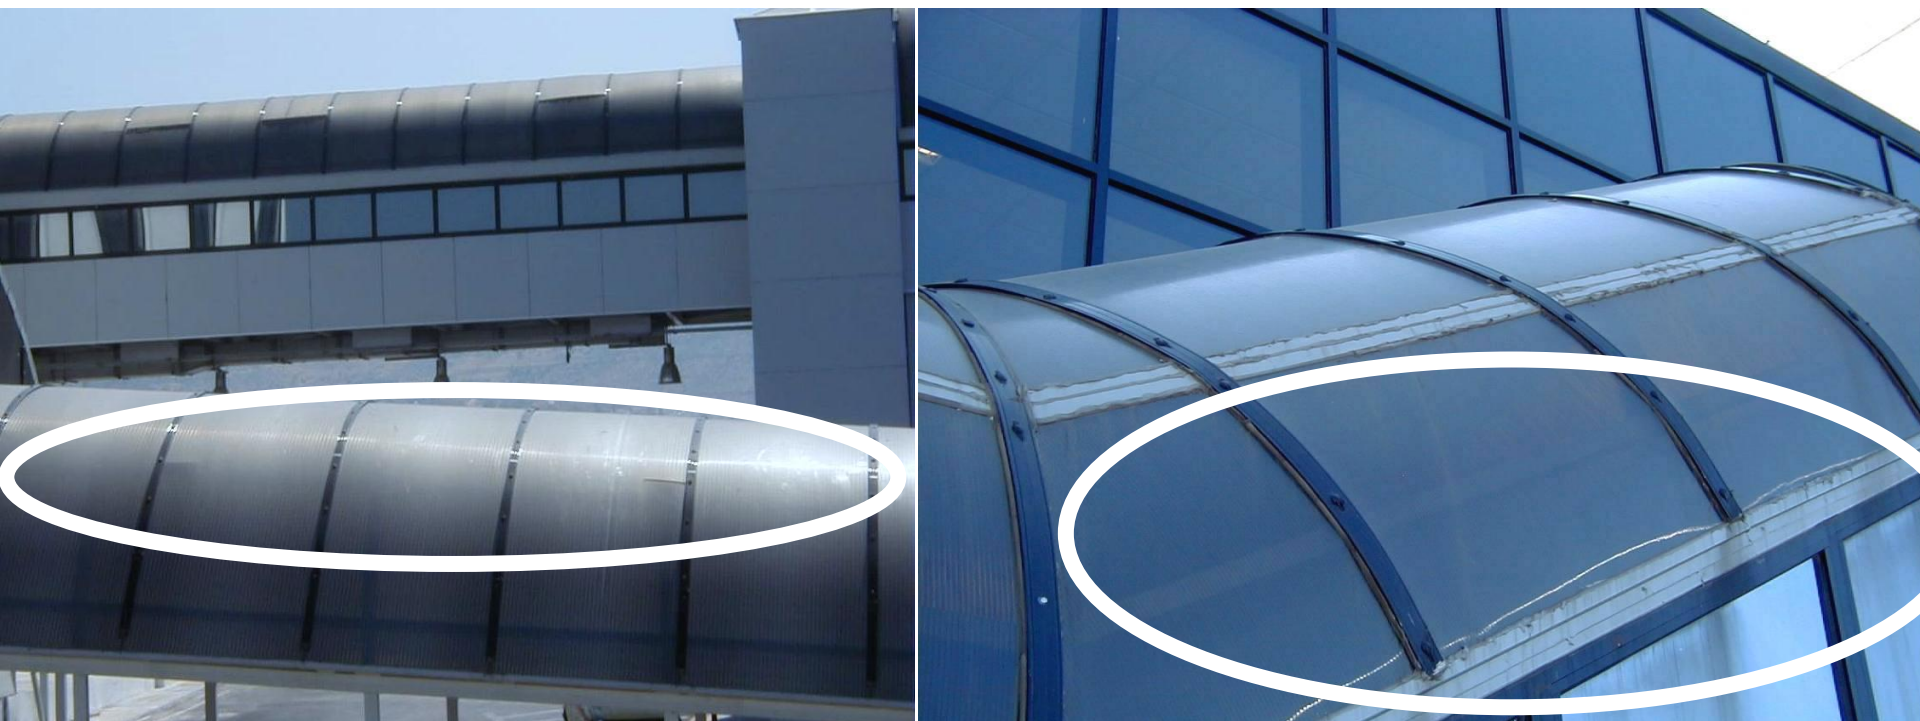
## Ошибочный расчет радиуса арки

Листы поликарбоната лопаются из-за изгиба по неправильному радиусу.

Для каждой толщины листов (сотового, монолитного поликарбоната), замковых панелей существует свой рекомендованный минимальный радиус изгиба.
