# **Типовые ОШИБКИ проектирования и монтажа поликарбонатных конструкций**

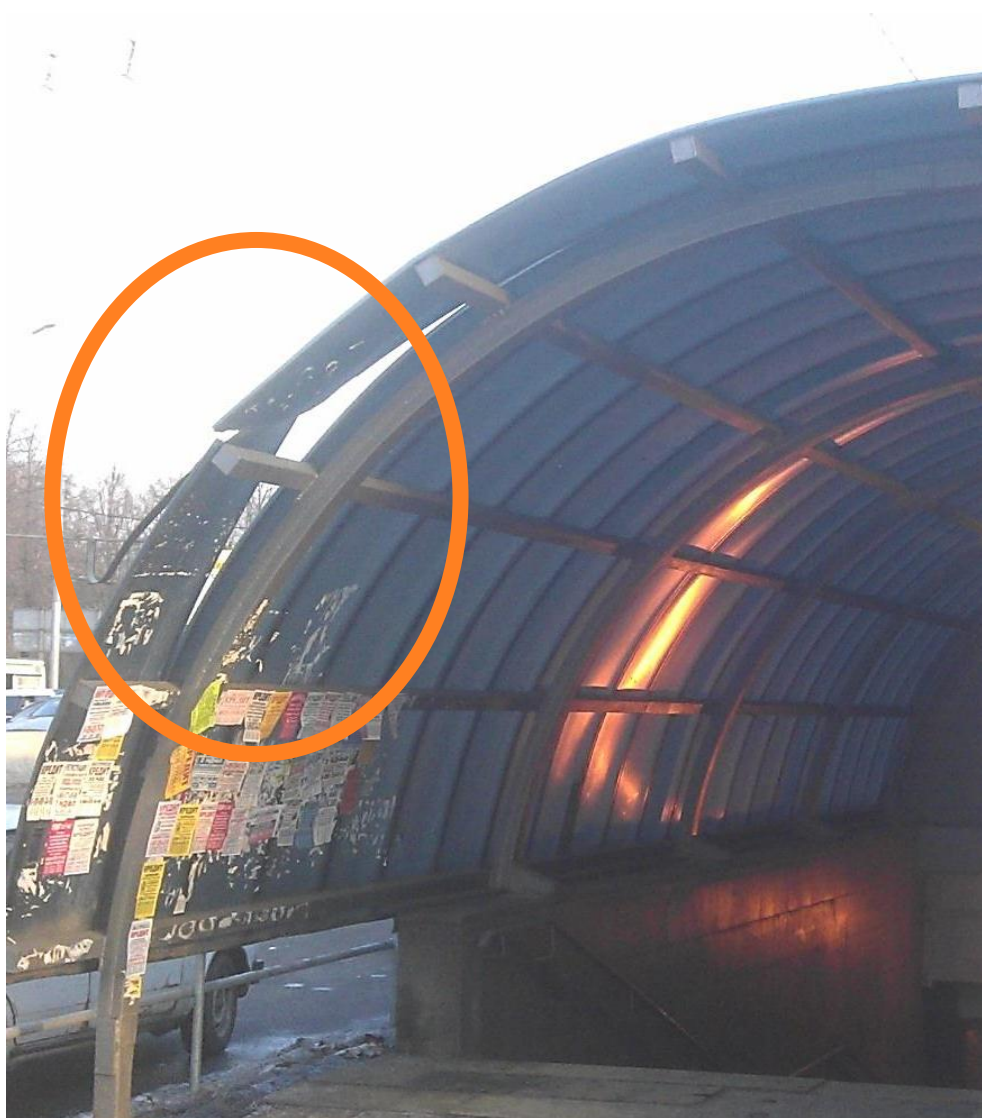
## Ошибочный расчет радиуса арки

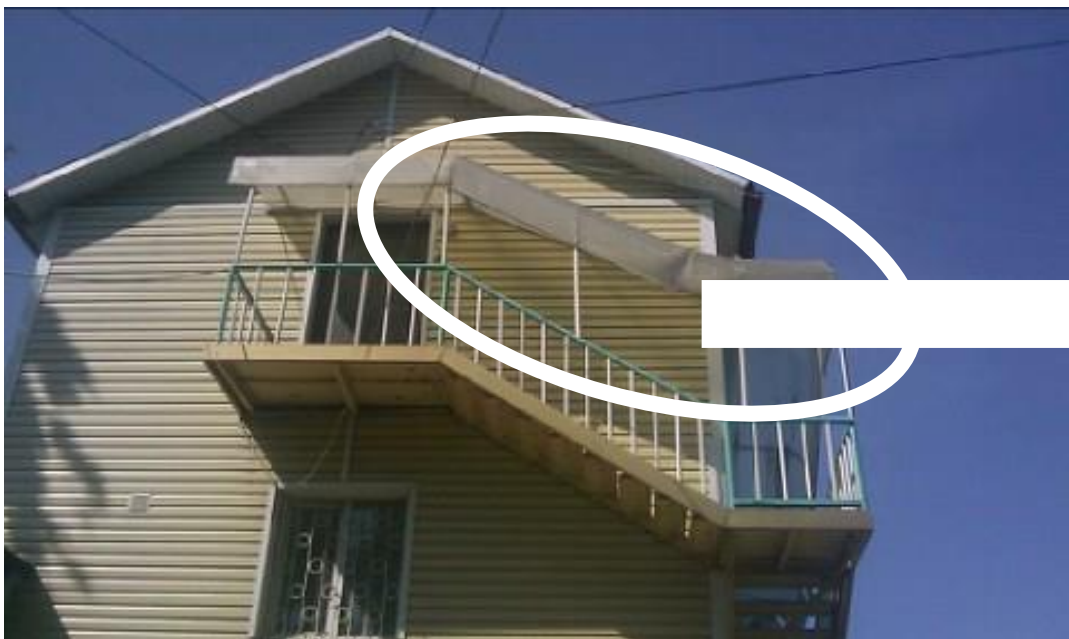
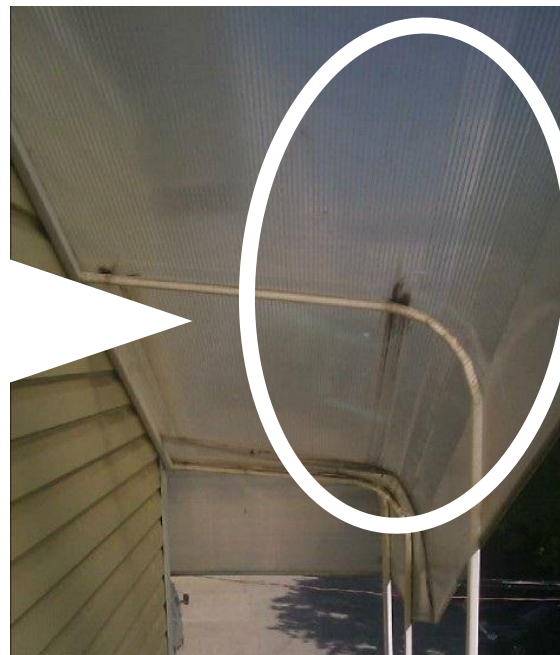
## Ошибочный расчет радиуса арки

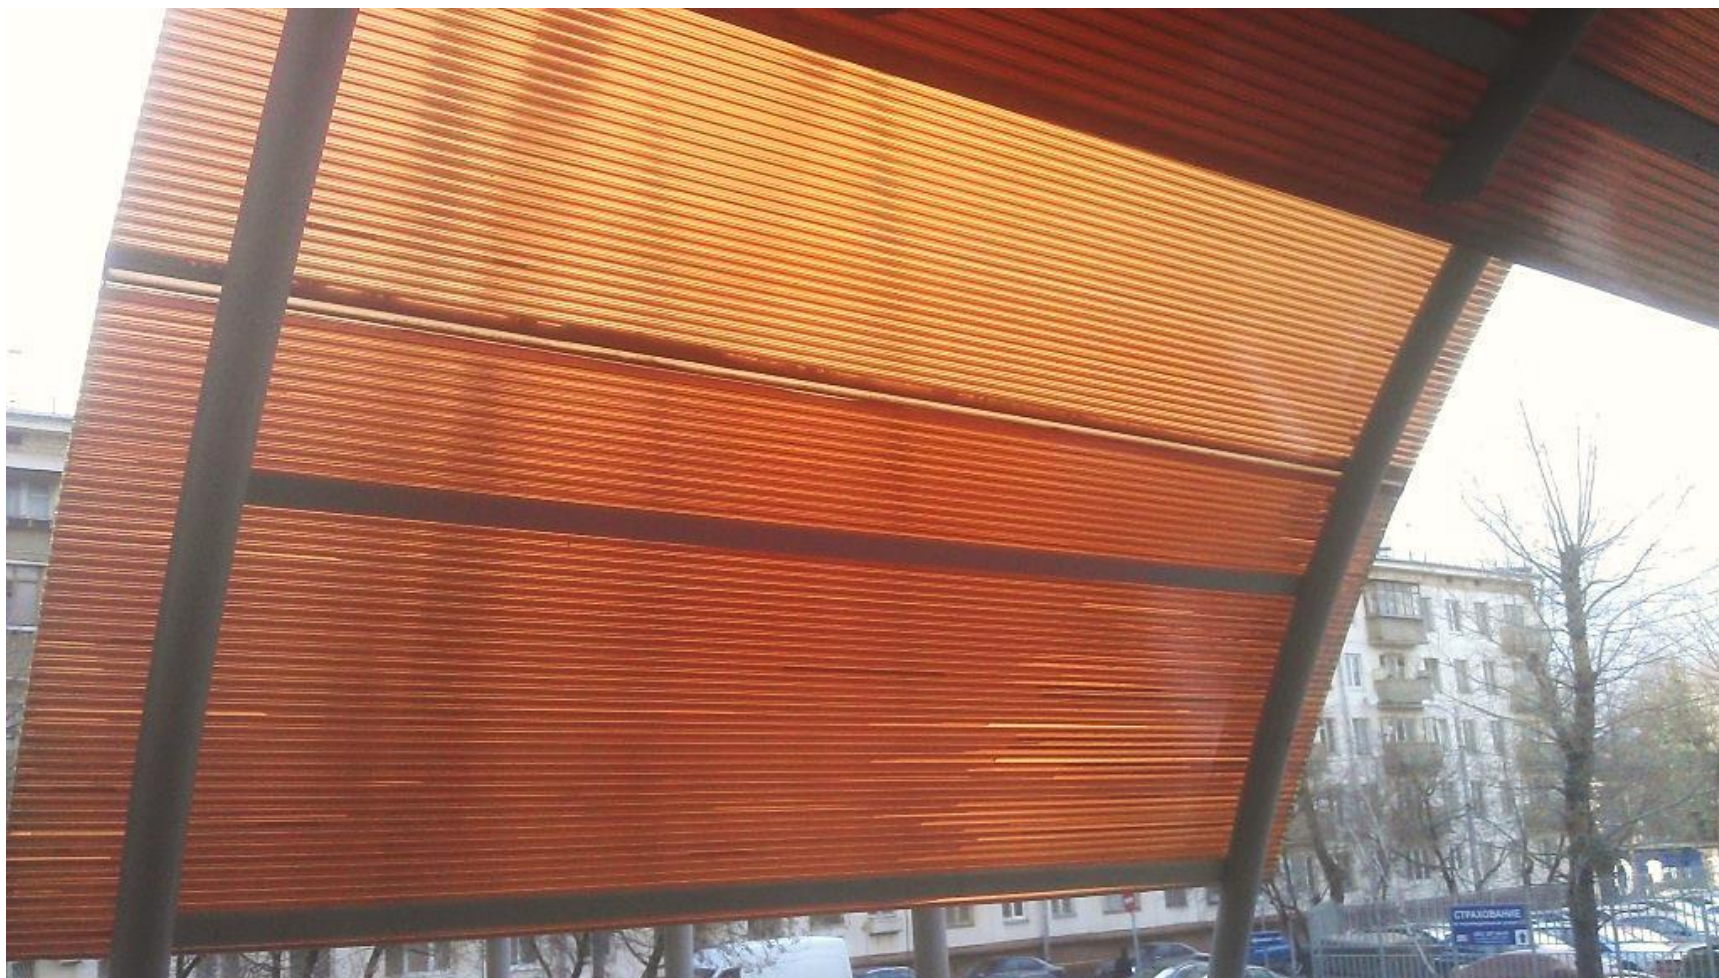
## **Неправильное расположение листов**

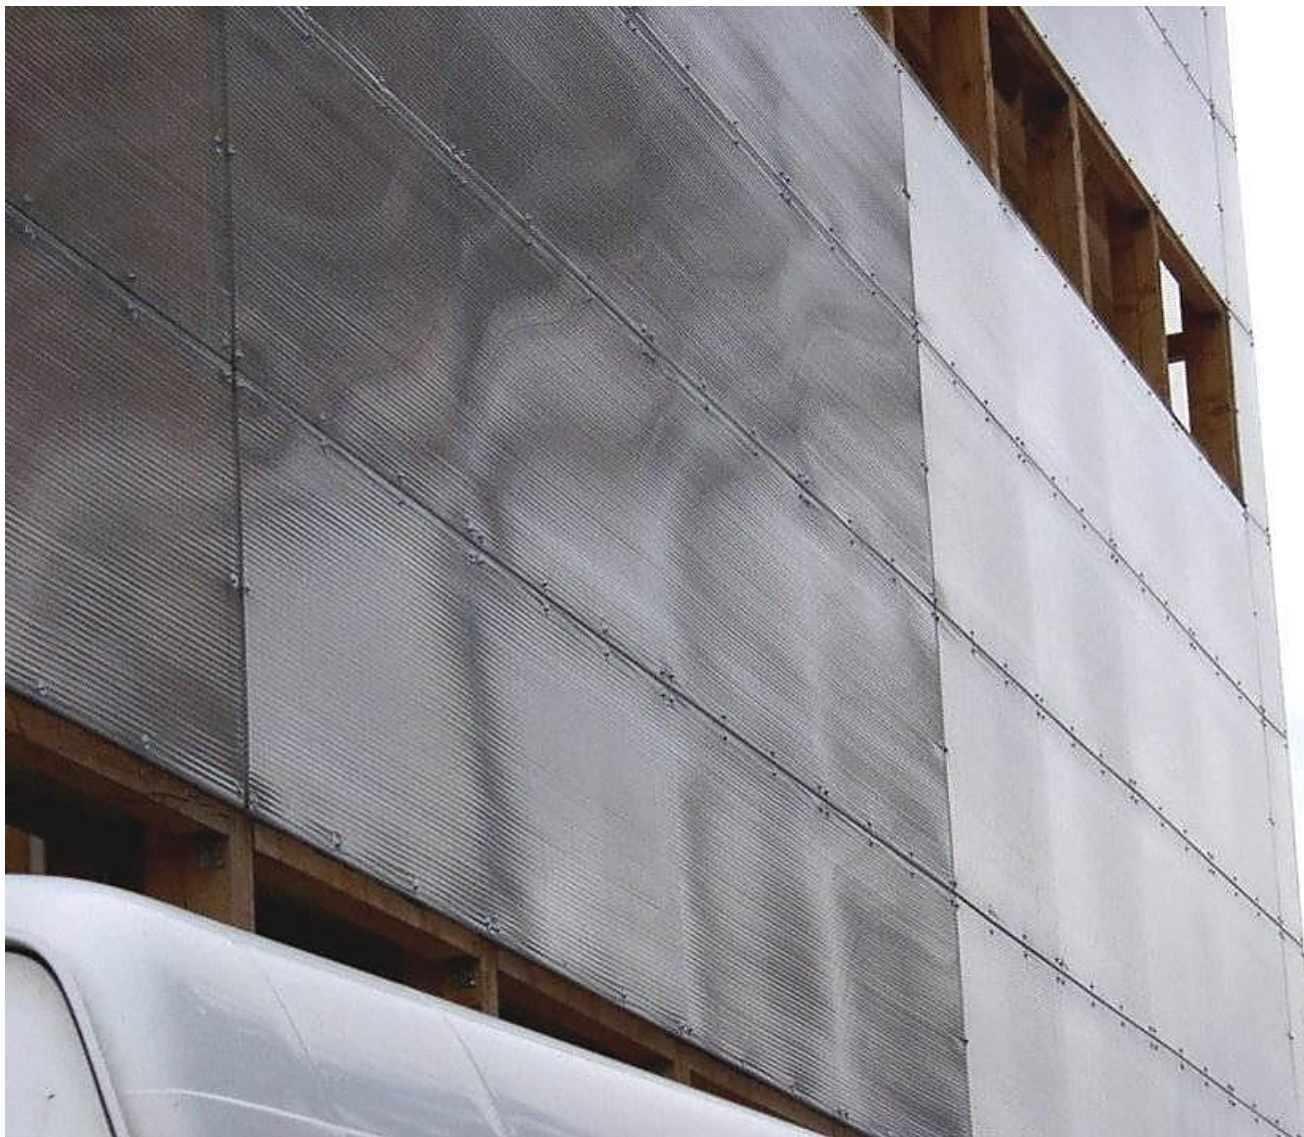
## **Неправильное расположение листов**
