**Типовые  
ОШИБКИ**  
**проектирования и монтажа**  
**поликарбонатных конструкций**

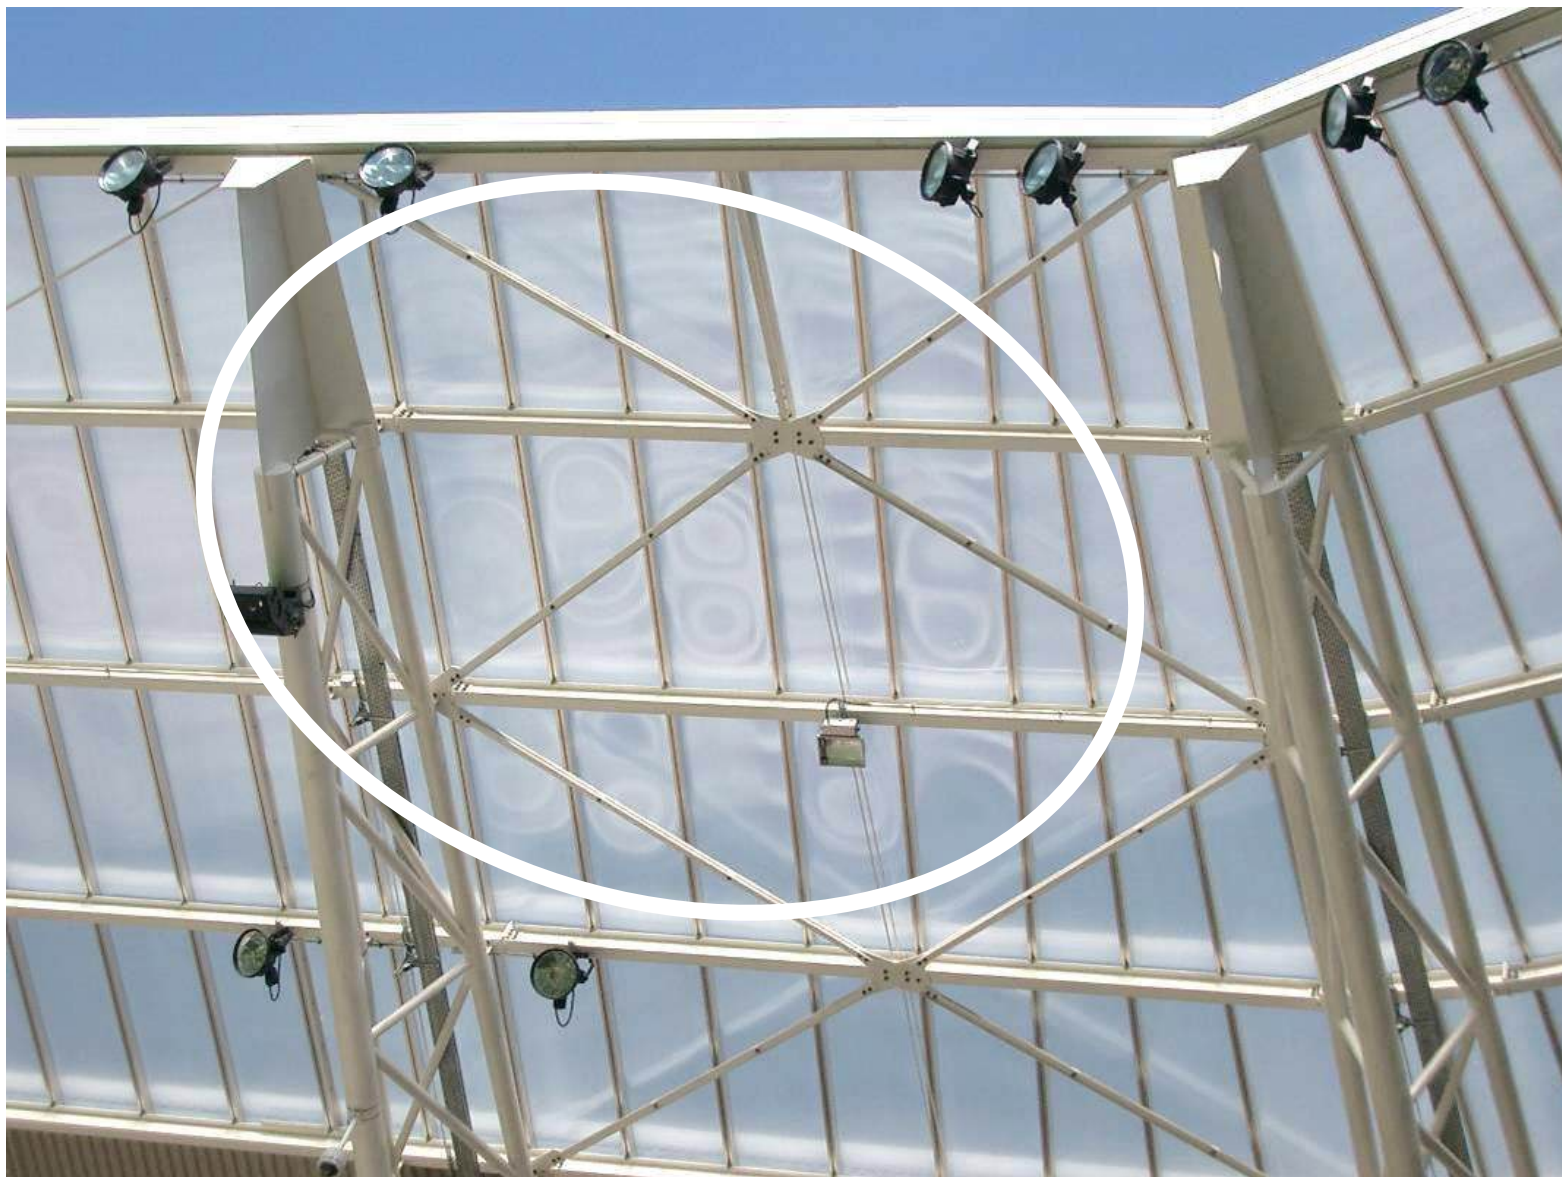
1.

## Проектирование / монтаж без учета термического расширения поликарбоната 0,065 мм/мДС

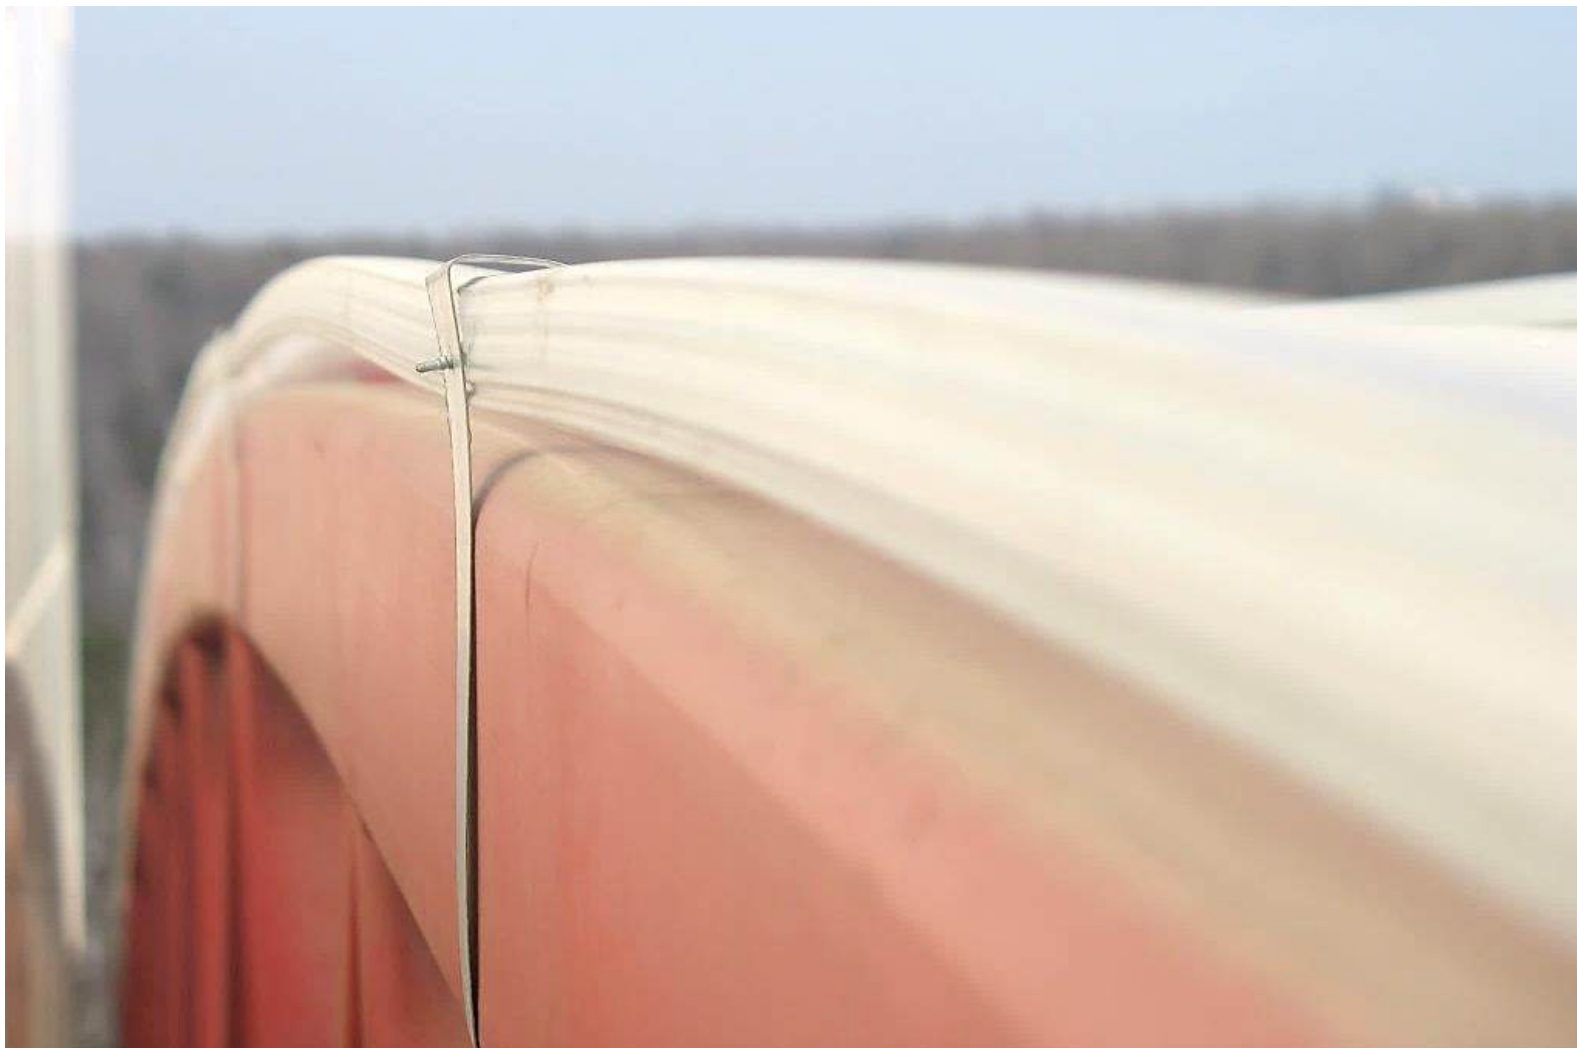
1.

## Проектирование / монтаж без учета термического расширения поликарбоната 0,065 мм/мΔС

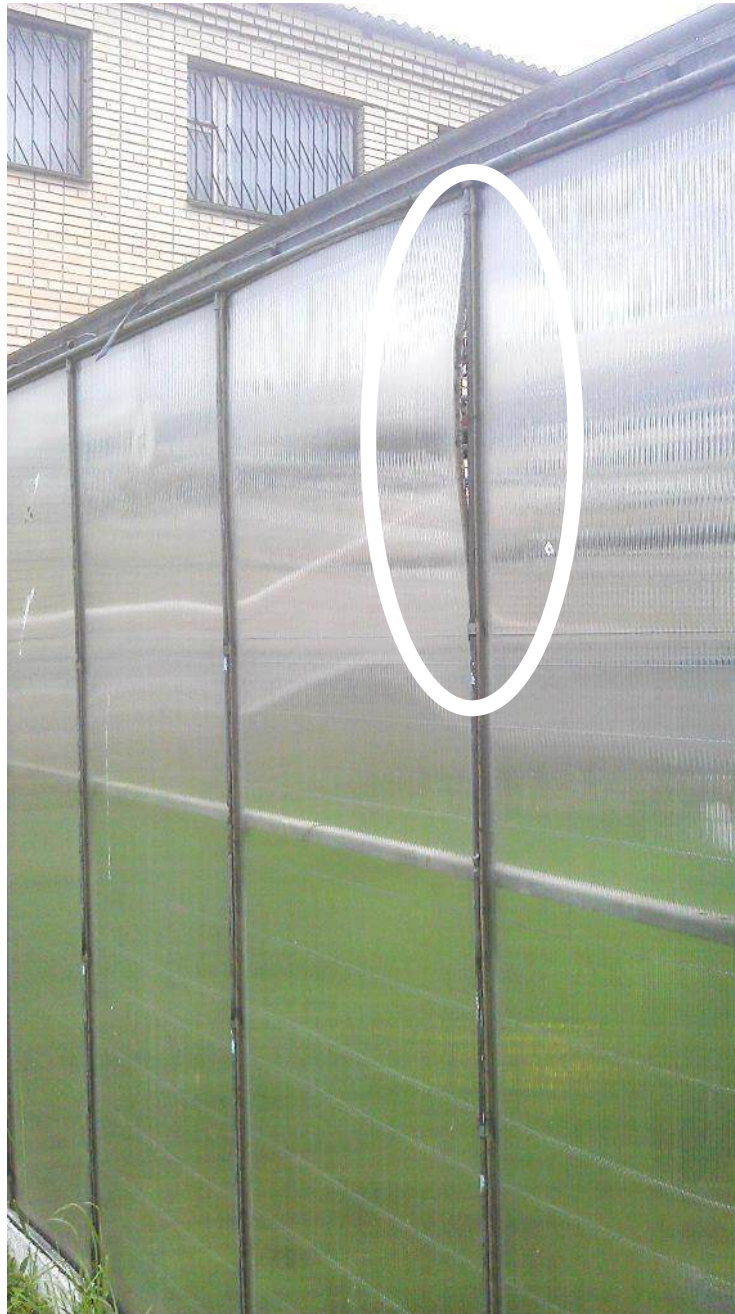
1.

**Проектирован  
ие /монтаж  
без учета  
термического  
расширения  
поликарбоната  
0,065 мм/мДС**

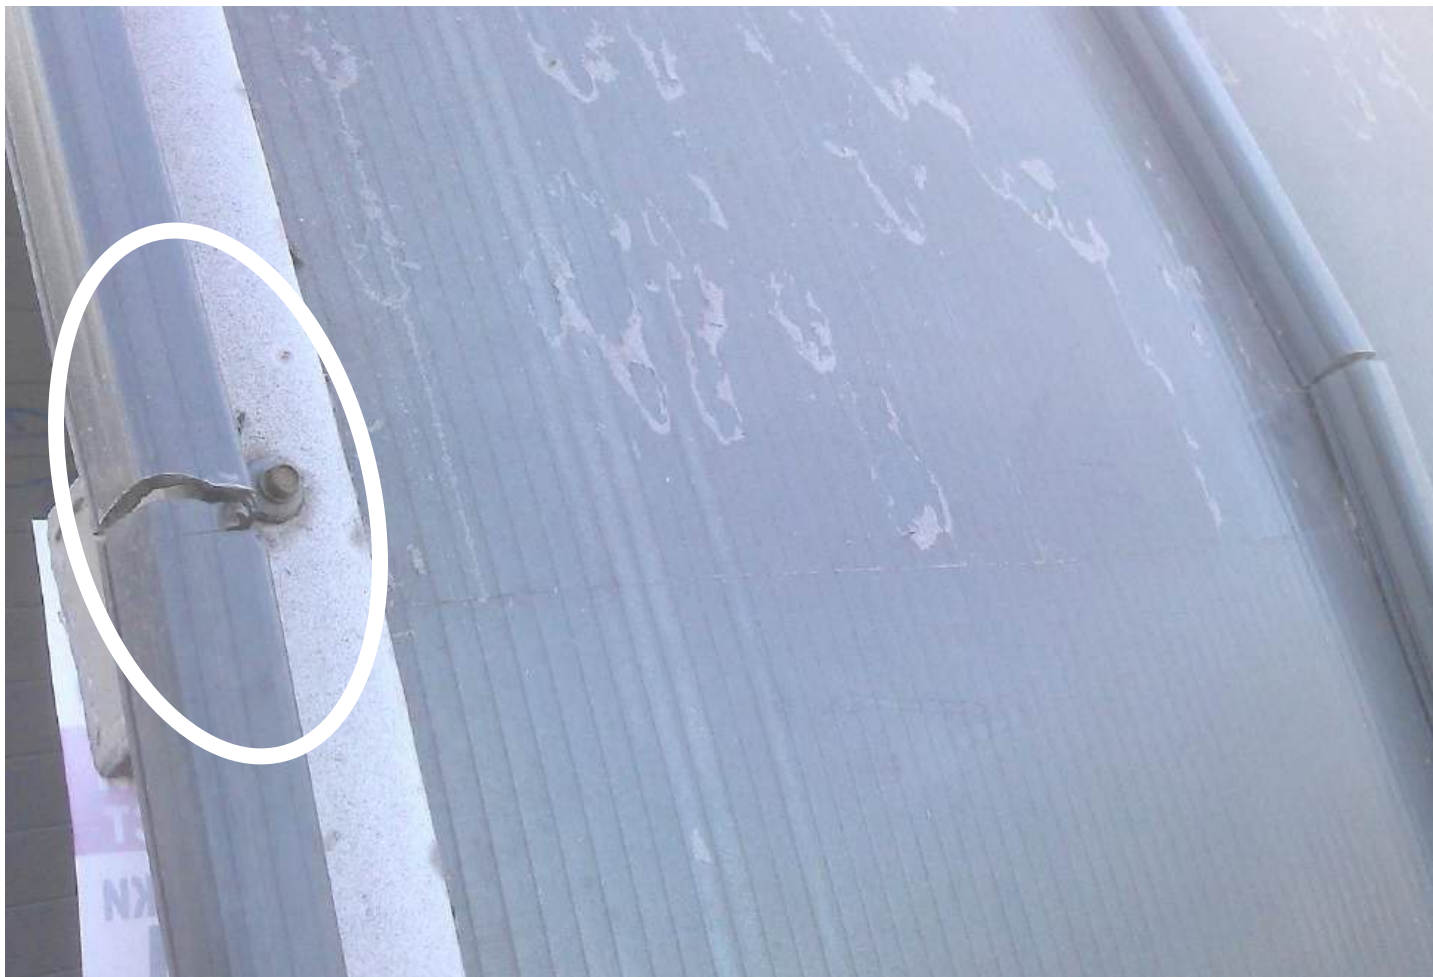
1.

# Проектирование / монтаж без учета термического расширения поликарбоната 0,065 мм/мΔС

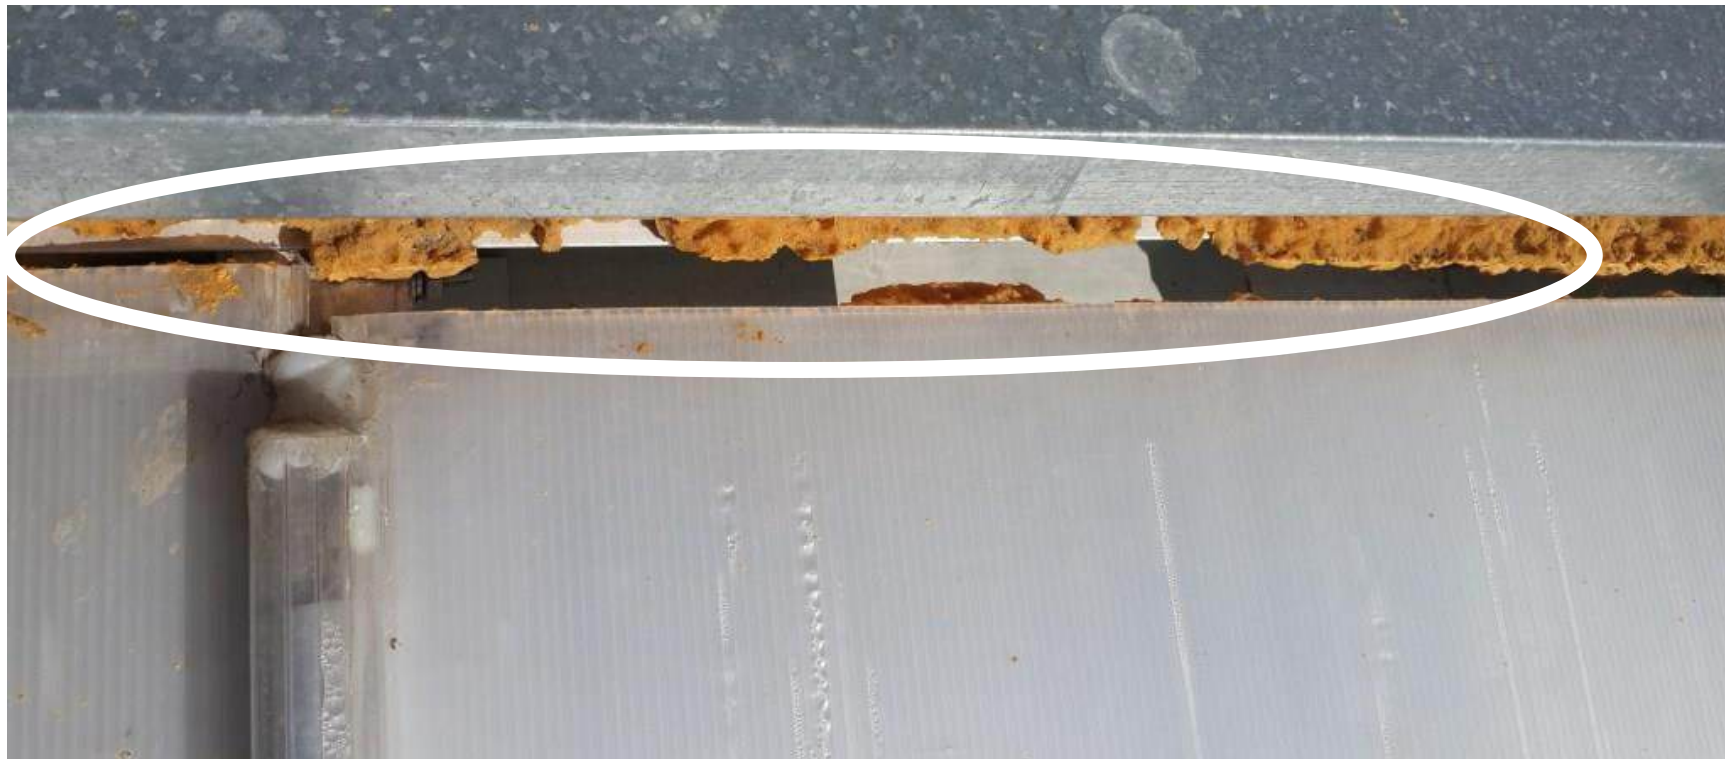
1.

# Проектирование / монтаж без учета термического расширения поликарбоната 0,065 мм/мДС

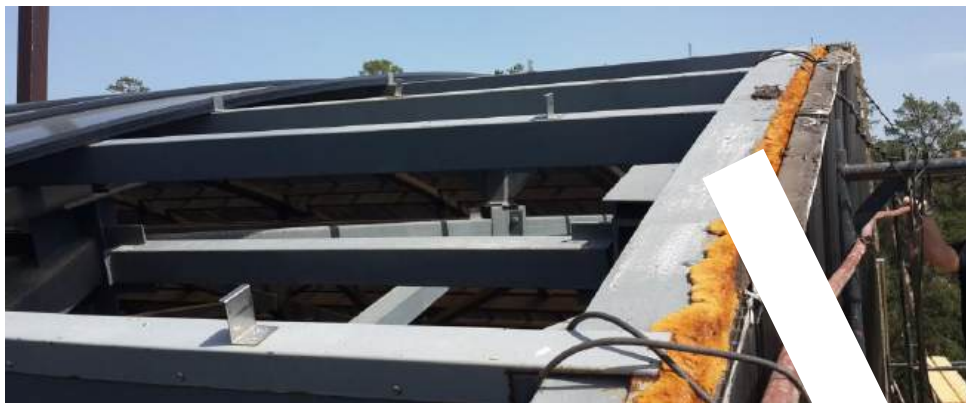
1.

# Проектирование / монтаж без учета термического расширения поликарбоната 0,065 мм/мΔС

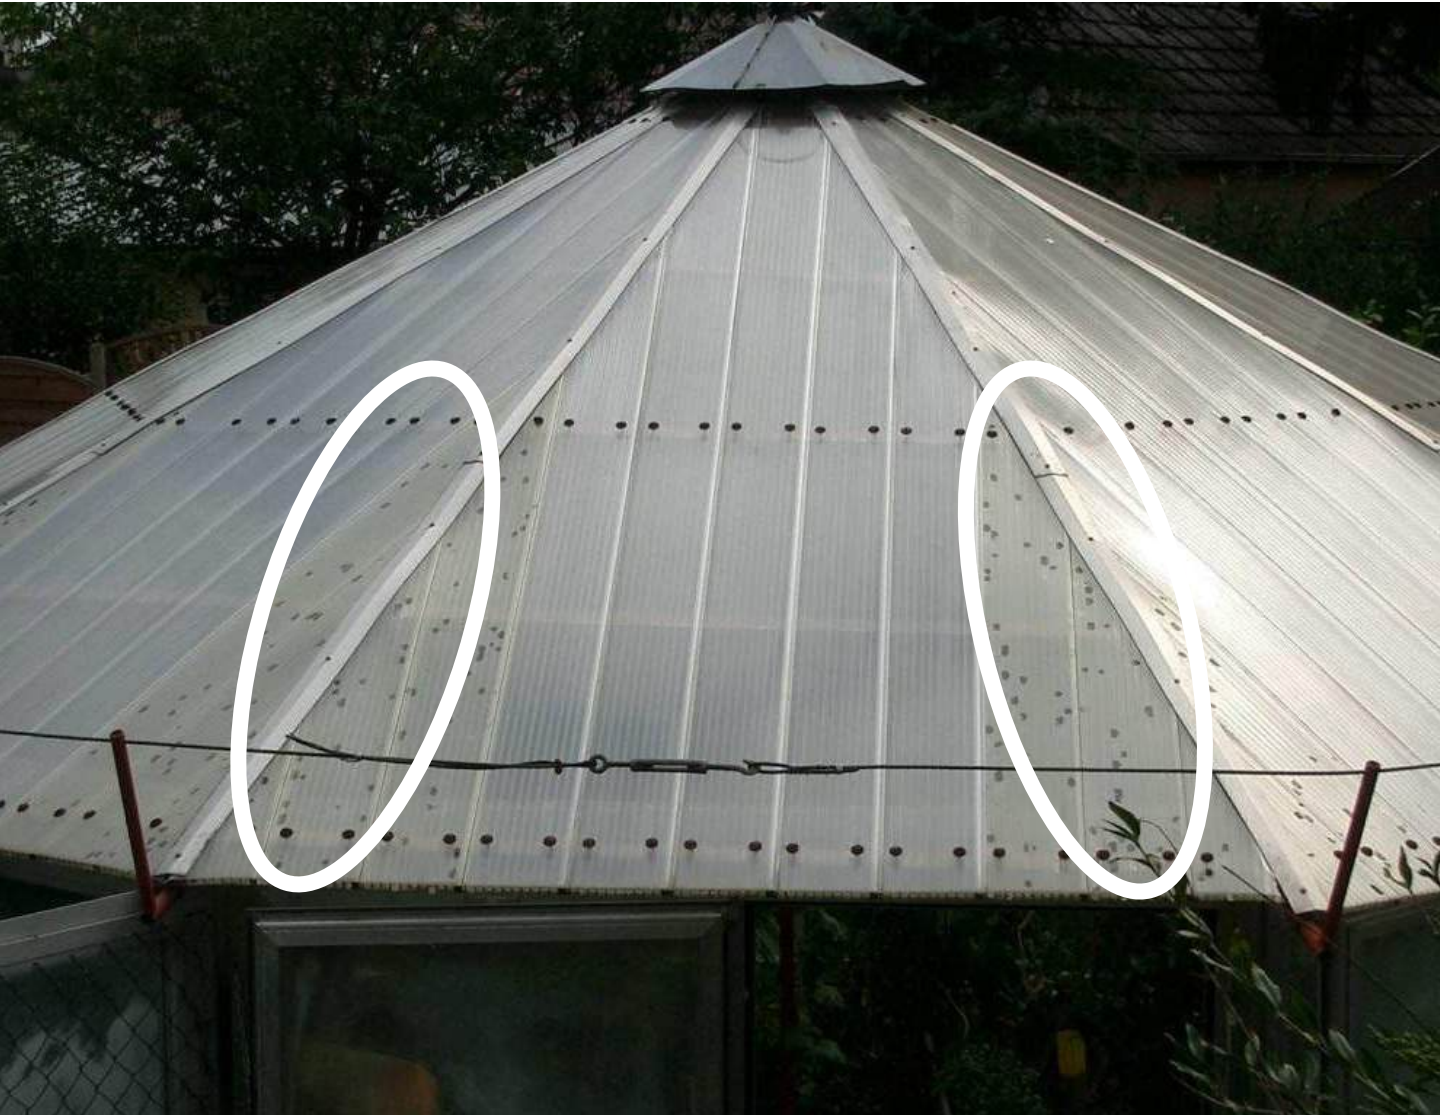
## 2.

# Человеческий фактор: монтаж без учета расположения УФ-слоя

Качественные (инженерные) листы и замковые панели из сотового поликарбоната имеют УФ –защитный слой с одной стороны. Именно этой стороной вверх следуют устанавливать листы и панели.

При отсутствии контроля строители укладывают листы и панели в произвольном порядке (особенно, если была удалена монтажная пленка)

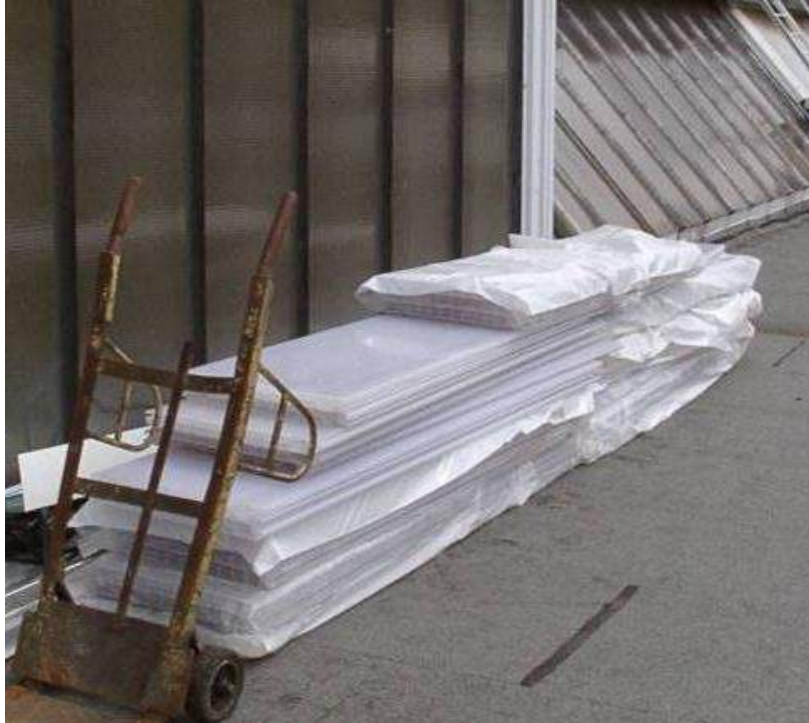
## 2.

# Человеческий фактор: хранение без учета расположения УФ-слоя

При хранении панели лежат незащищенной стороной (без УФ защиты) к солнцу

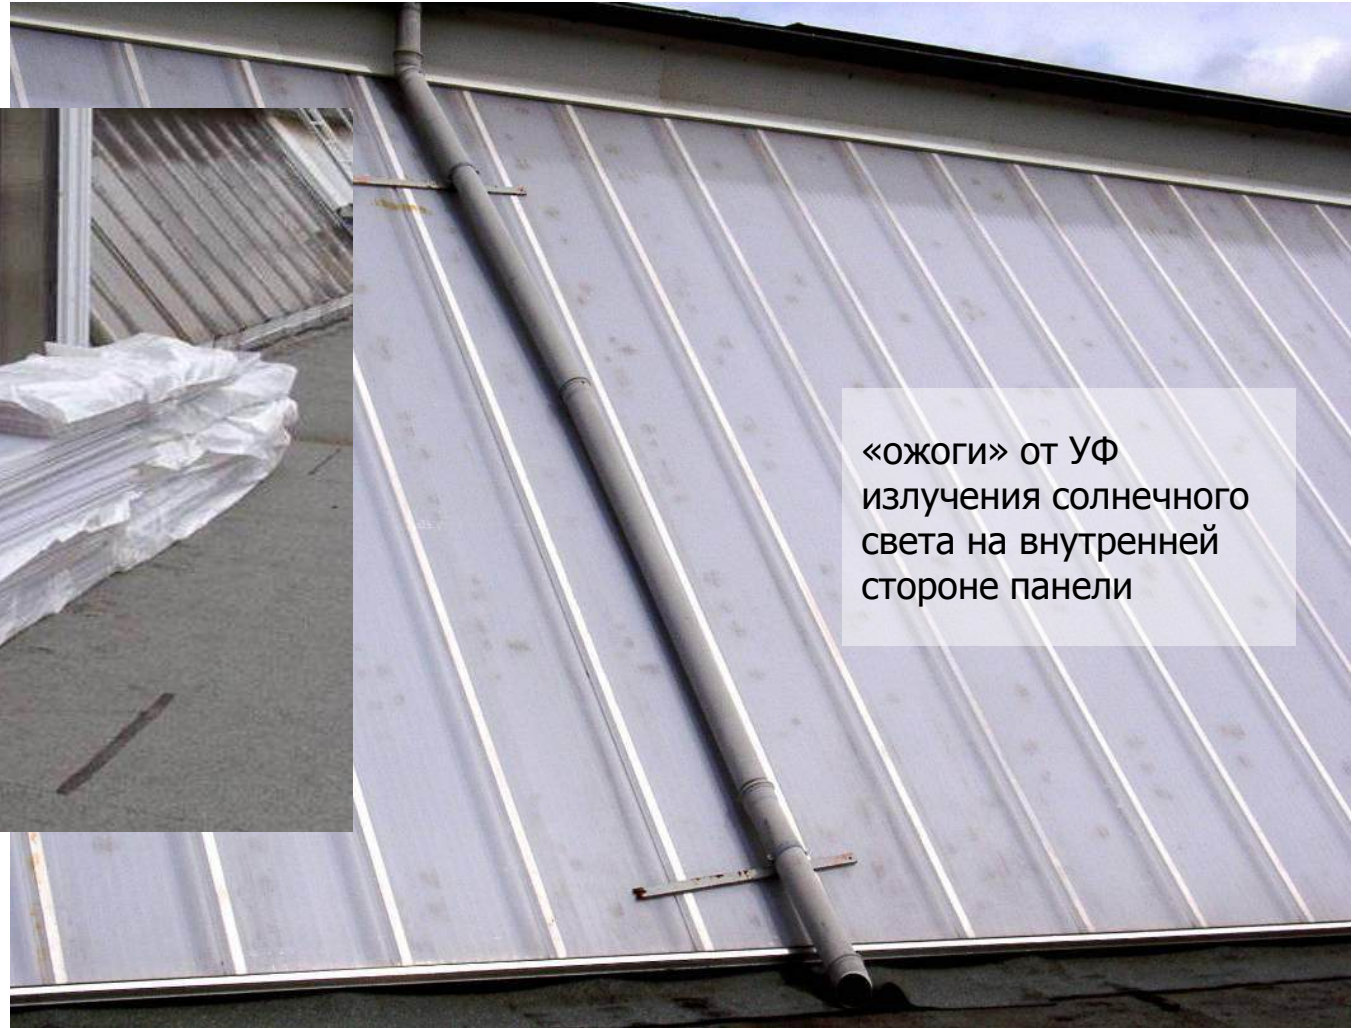
«ожоги» от УФ излучения солнечного света на внутренней стороне панели

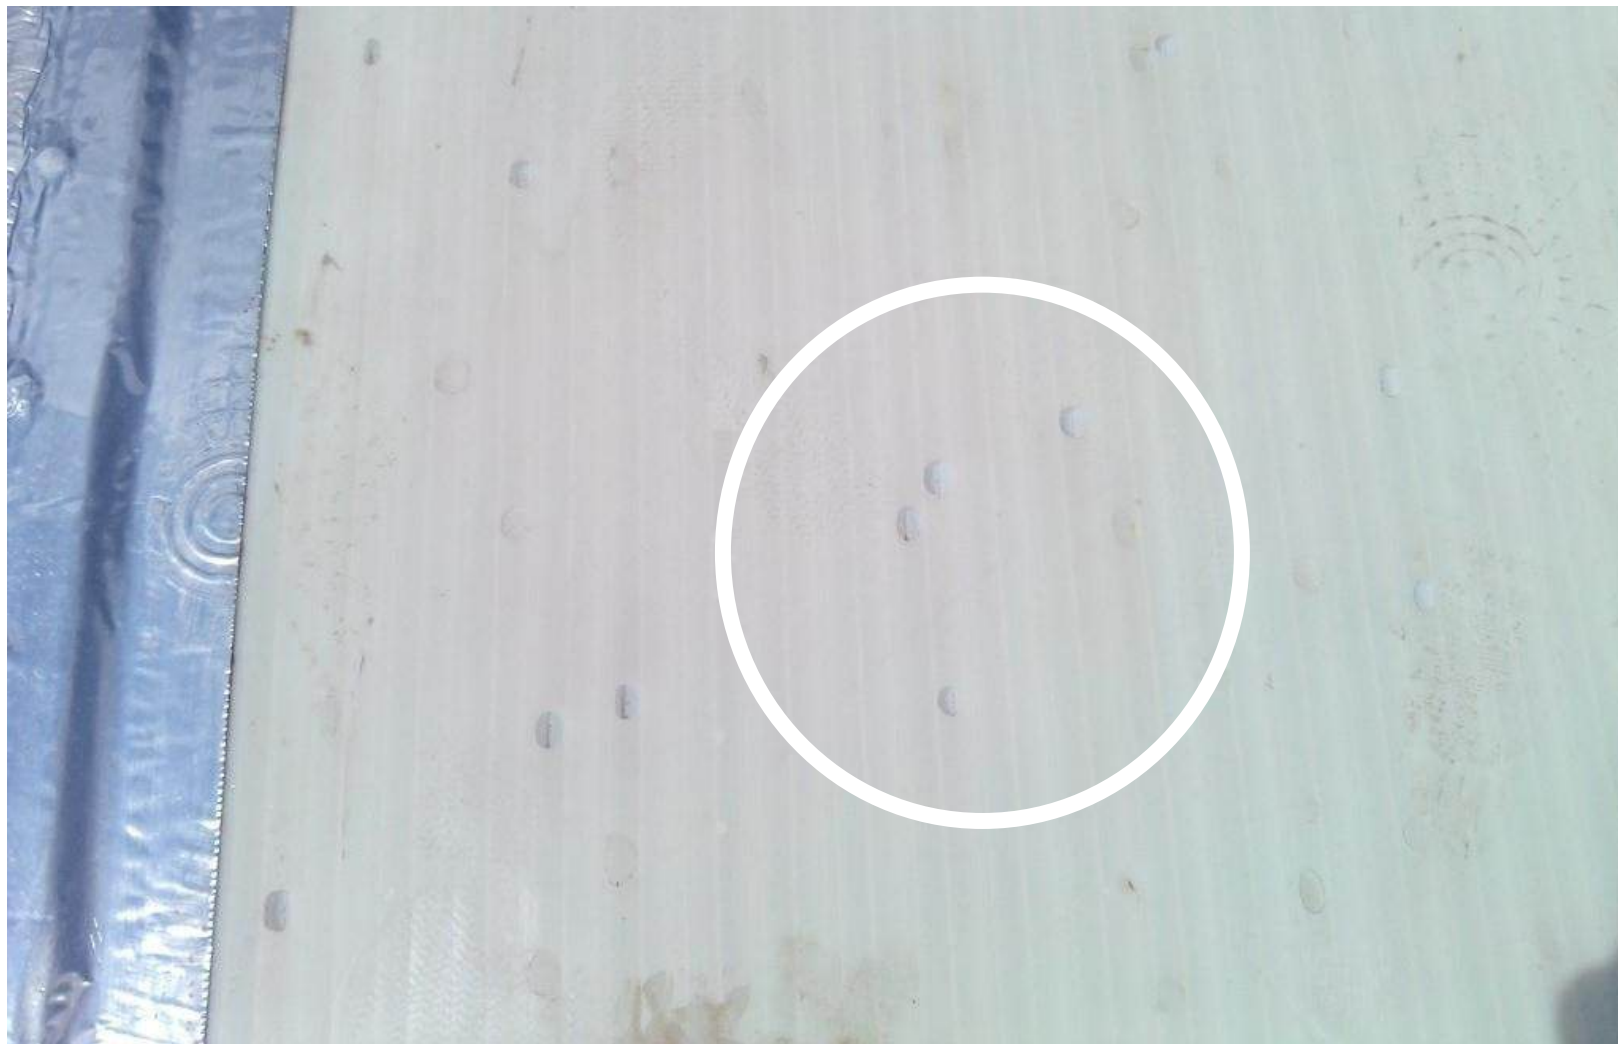
## 2.

## Применение панелей без УФ-защиты

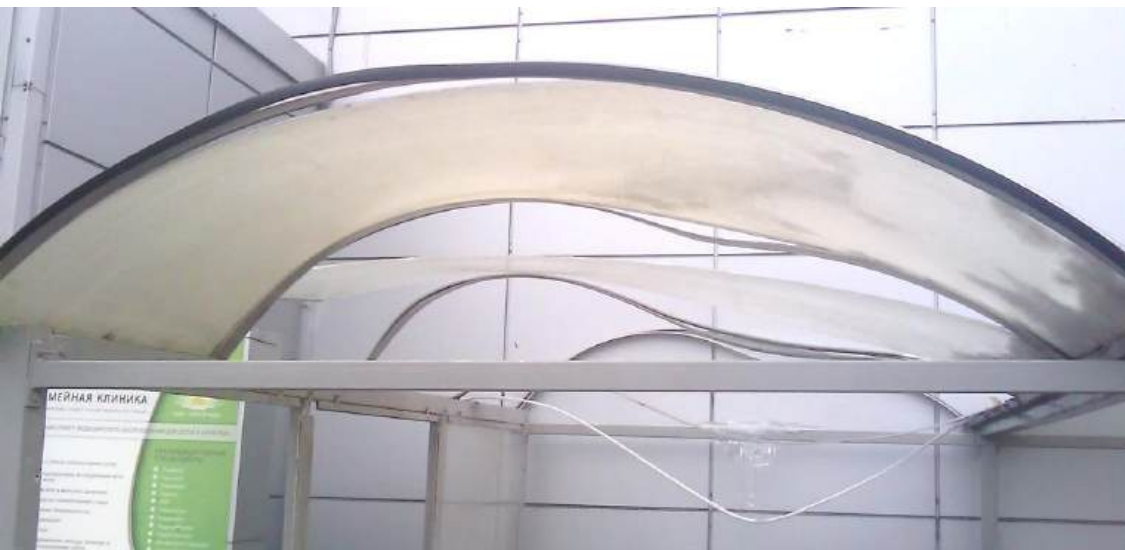
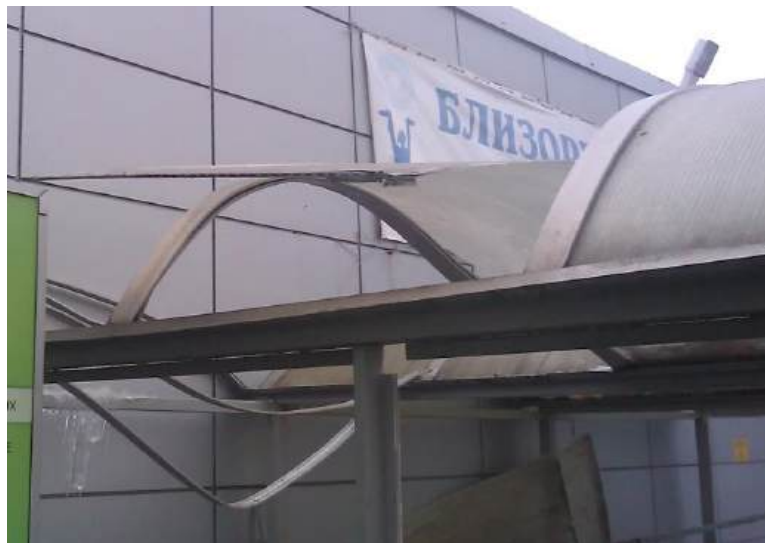
# 3.

## Отсутствие опорной конструкции или неправильный выбор шага обрешетки

Прогиб листов монолитного и сотового поликарбоната под воздействием снеговой нагрузки произошел в следствие отсутствия необходимой опорной конструкции. В данном случае алюминиевые профили не являются несущими.

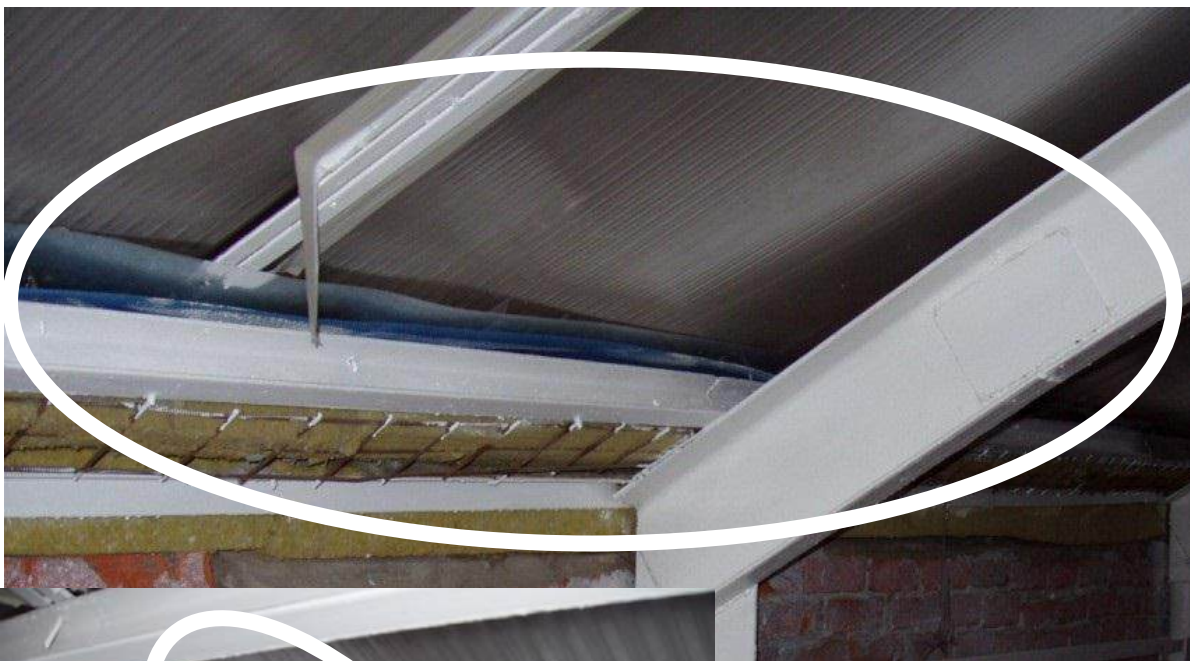
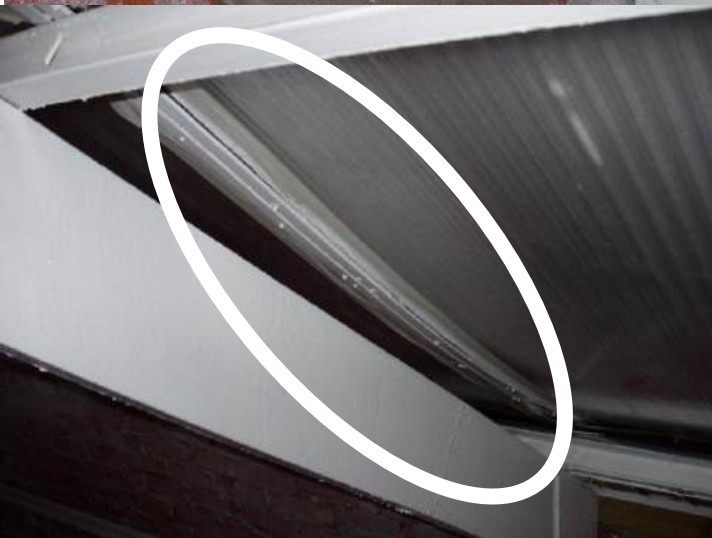
3.

## Отсутствие опорной конструкции или неправильный выбор шага обрешетки

Некорректный расчет шага обрешетки приводит к прогибу поликарбонатных панелей, что чревато риском разрушения конструкции.

Так же в данном примере произведен неправильный монтаж: саморезы вкручены напрямую в поликарбонатную панель, что приводит к появлению мостиков холода и нарушению герметической конструкции и внутренней полости панели.

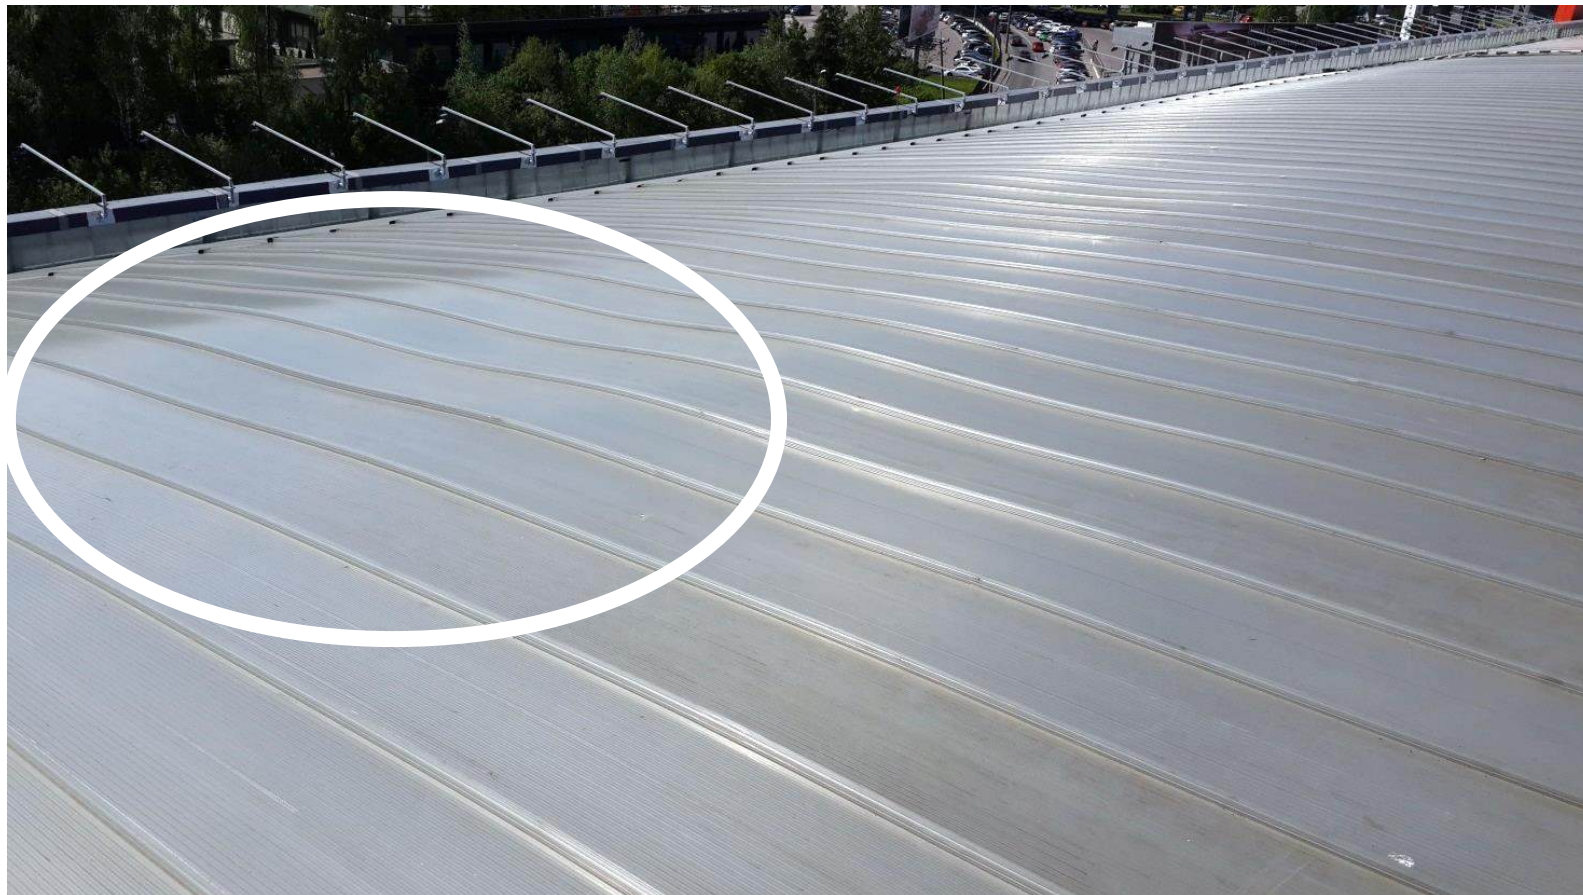
3.

## Отсутствие опорной конструкции или неправильный выбор шага обрешетки

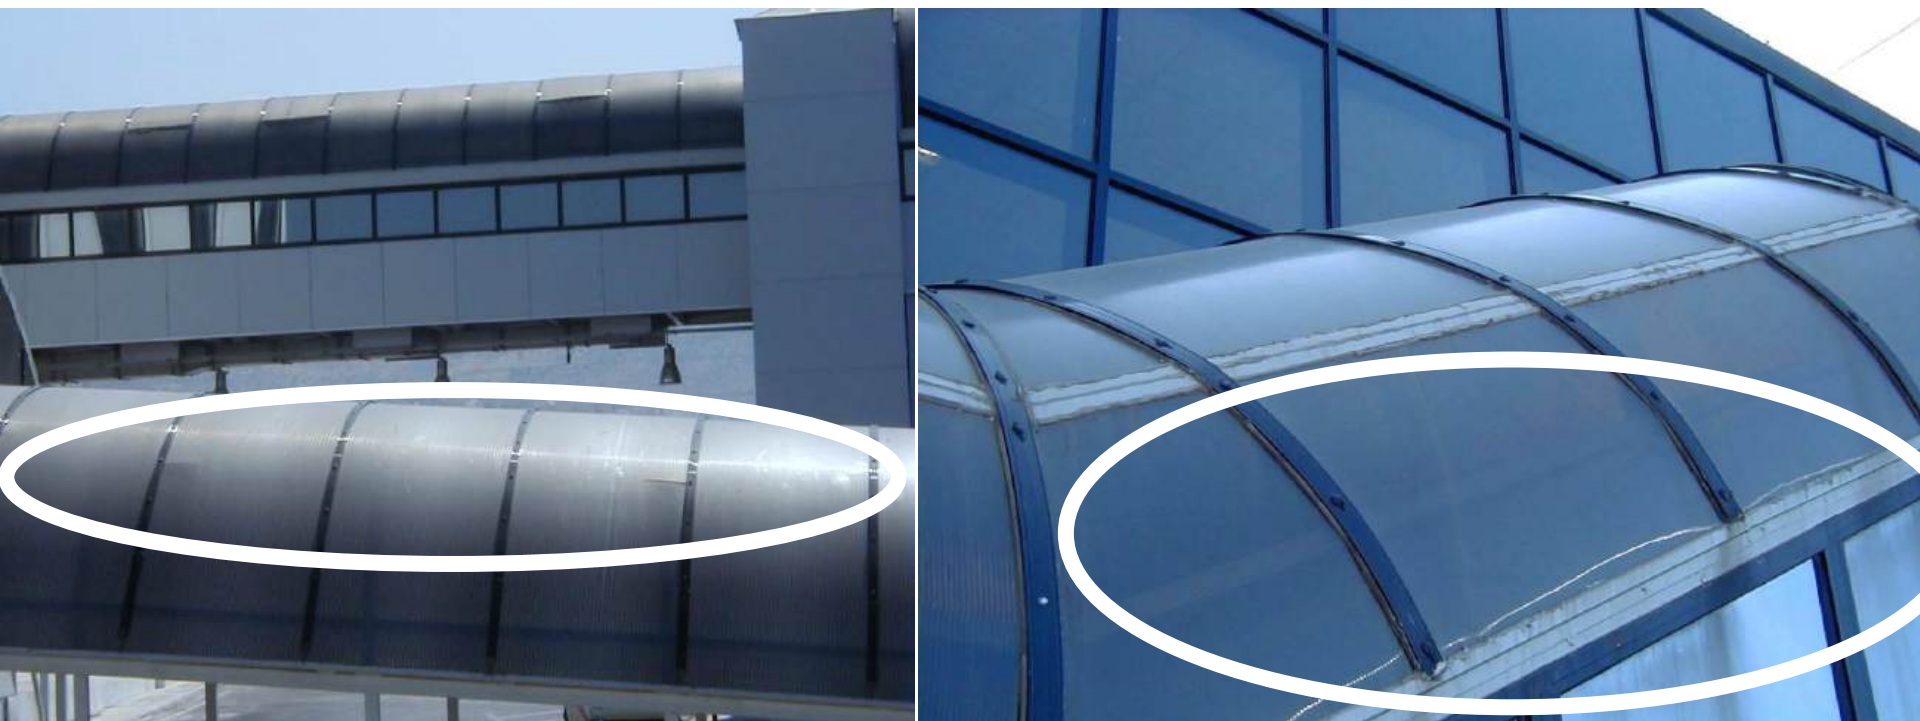
# 4.

## Ошибочный расчет радиуса арки

Листы поликарбоната лопаются из-за изгиба по неправильному радиусу.

Для каждой толщины листов (сотового, монолитного поликарбоната), замковых панелей существует свой рекомендованный минимальный радиус изгиба.

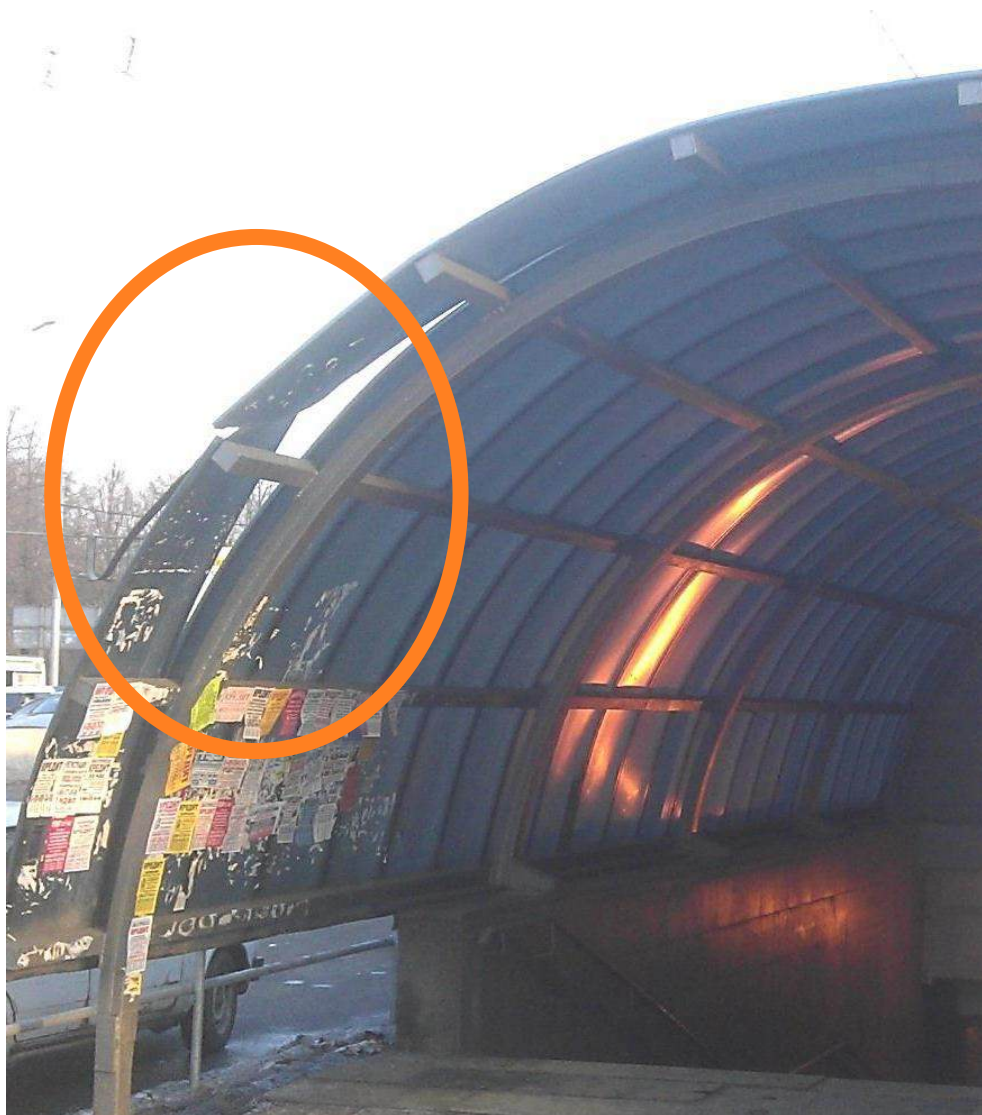
4.

## Ошибочный расчет радиуса арки

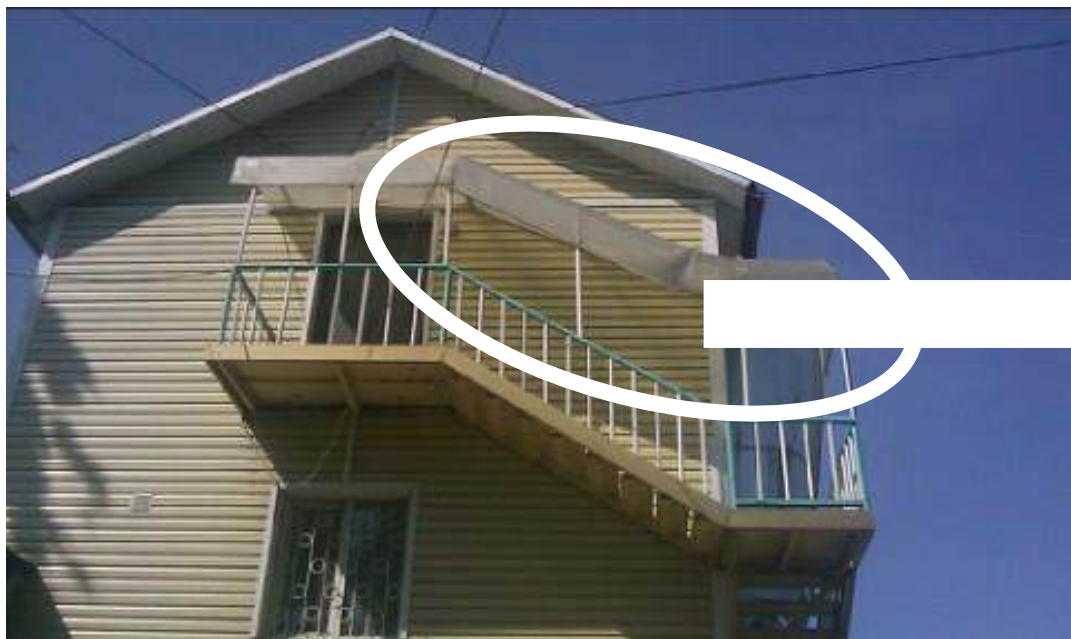
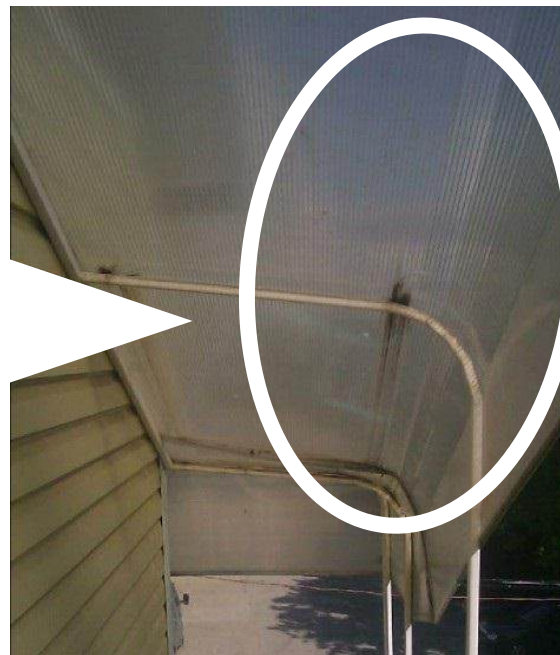
4.

## Ошибочный расчет радиуса арки

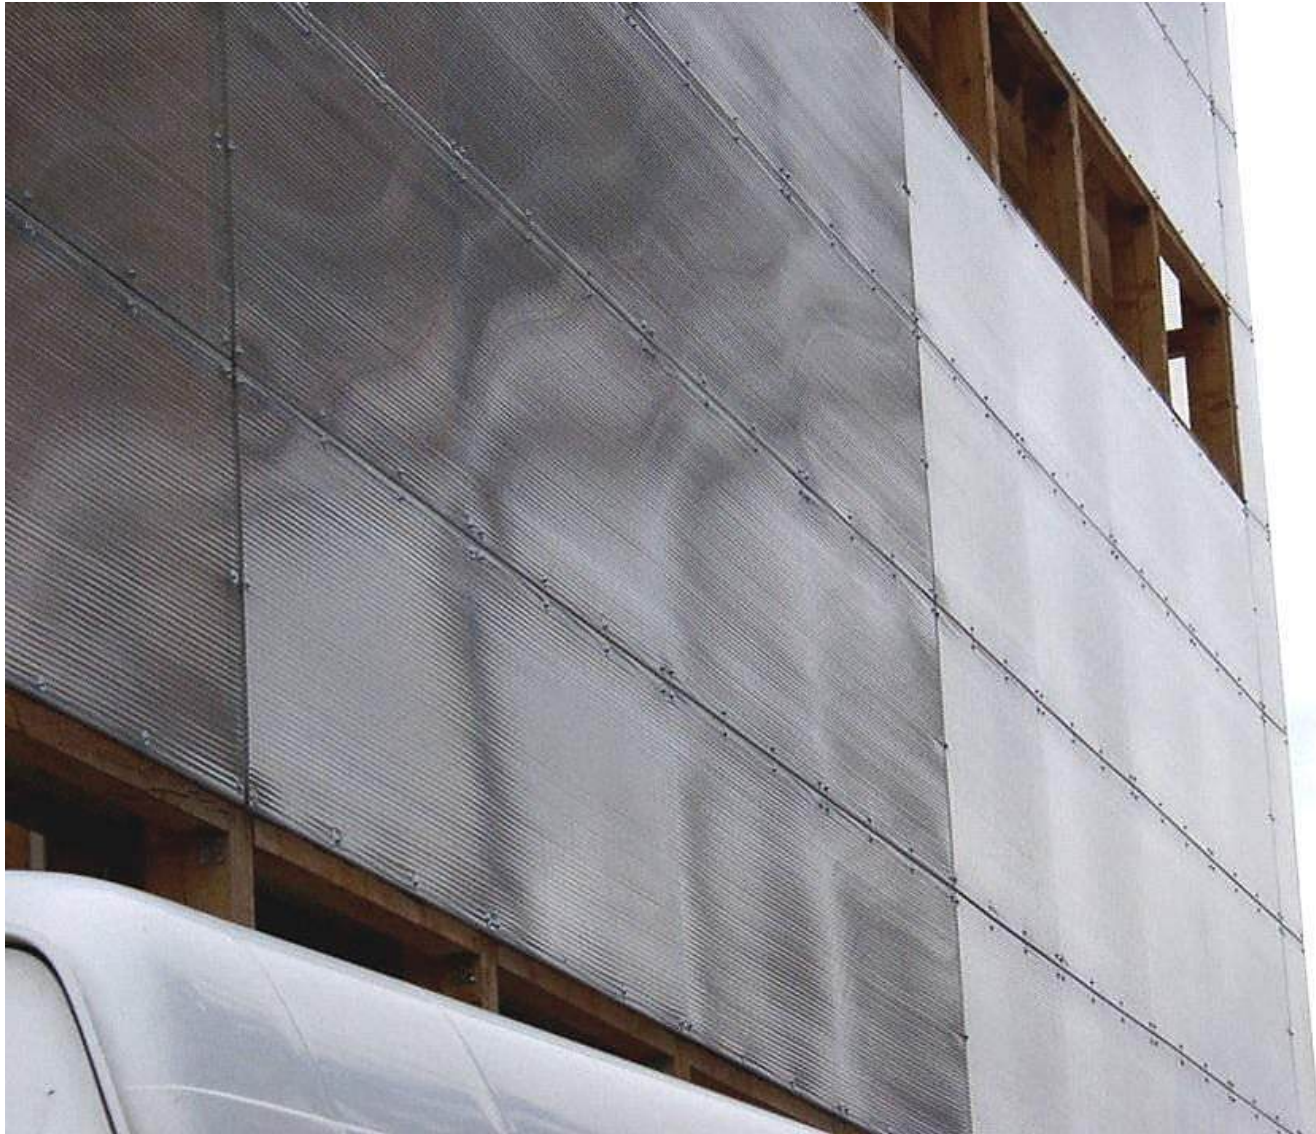
5.

## Неправильное расположение листов
